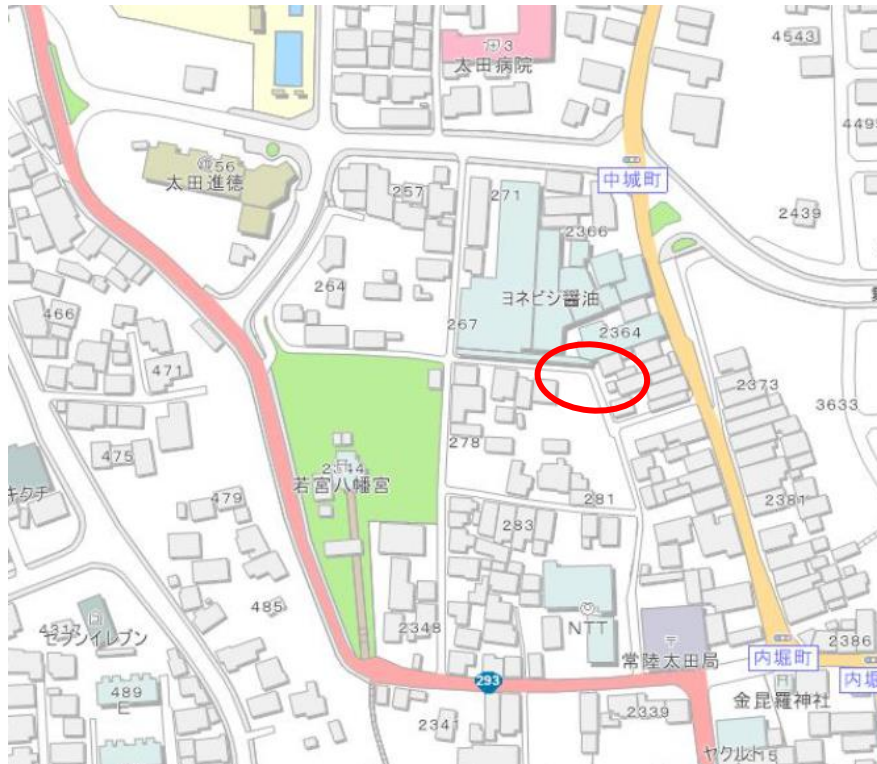
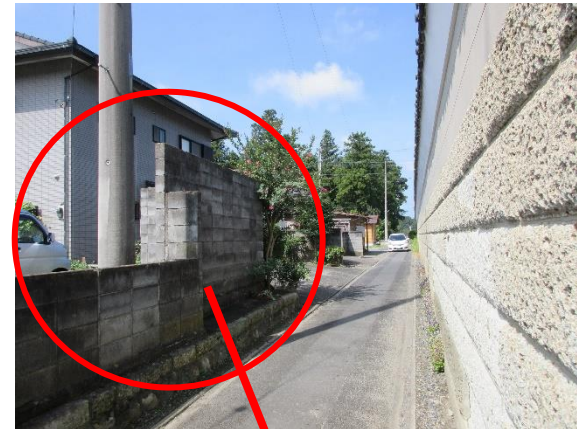
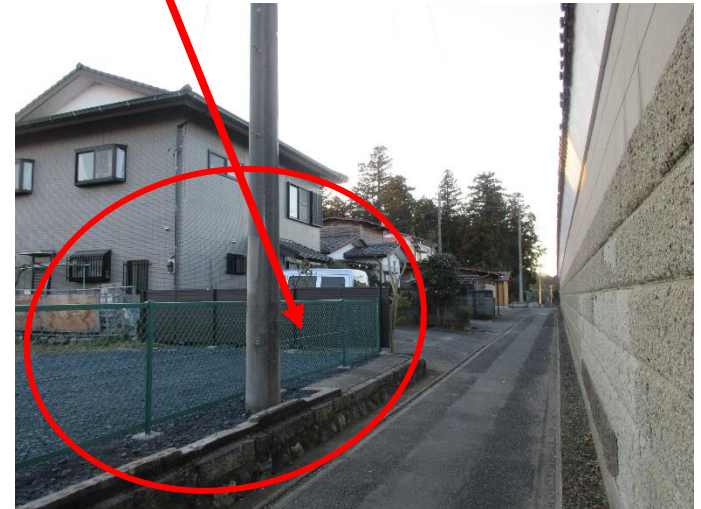
1. 太田小学校 (内堀町2365番地付近)

高いブロック塀があり、道幅が狭いため、倒壊した際に逃げ場が確保できず危険。
→ブロック塀を撤去。

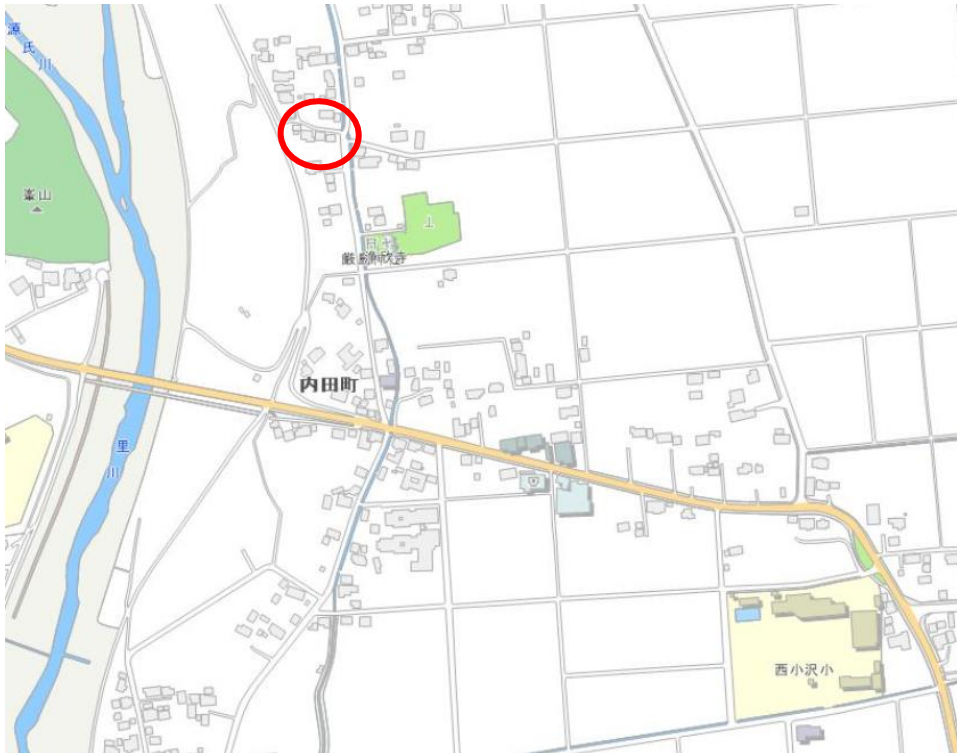
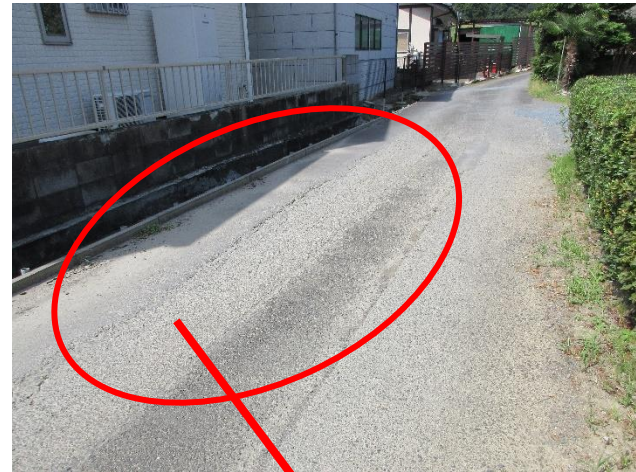
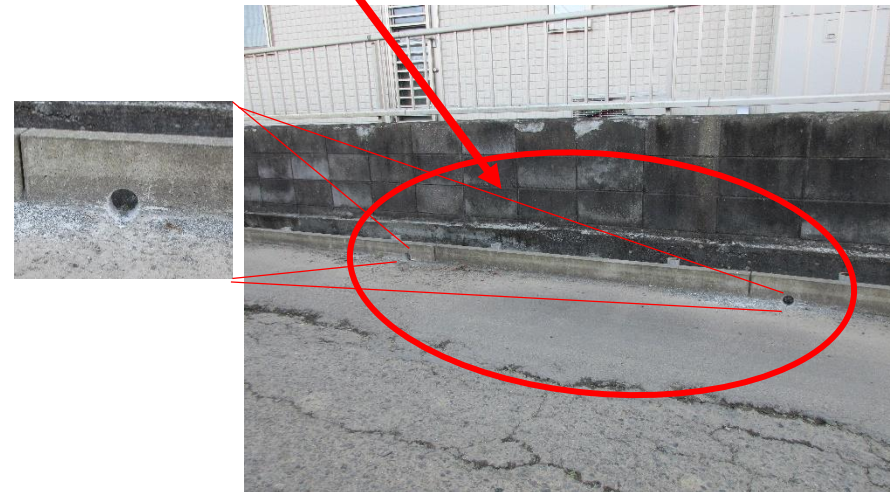
2. 西小沢小学校 (内田町2624番地付近)

雨が降ると水が溜まり、歩ける状態ではなくなるため危険。
→排水のためブロックに穴をあけ対応。

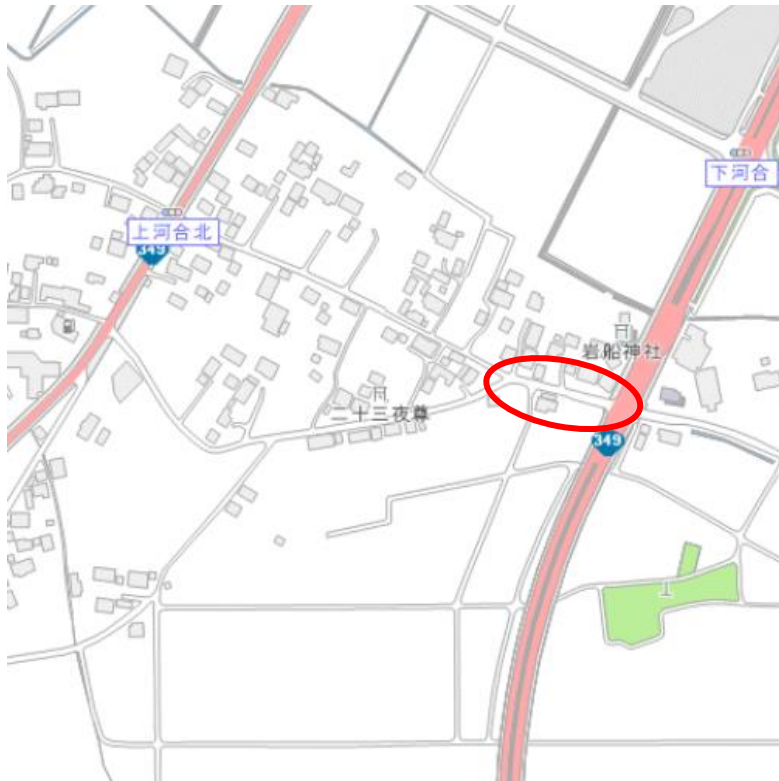
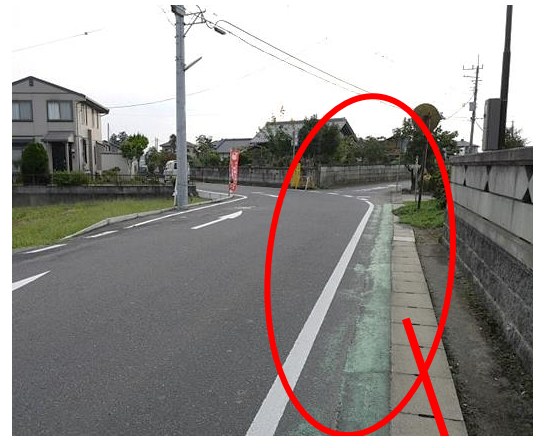
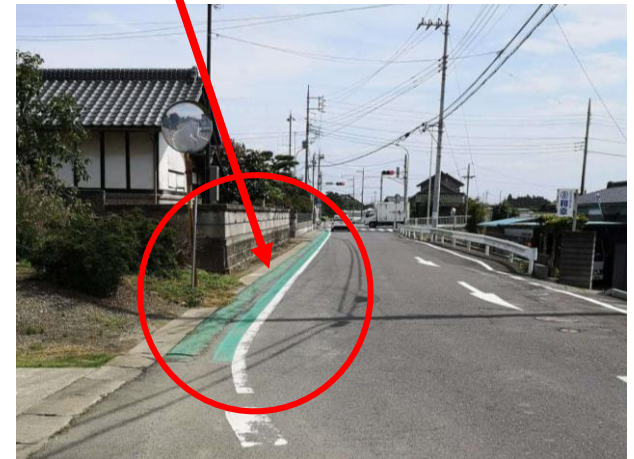
3. 幸久小学校 (下河合町93番地付近)

Y字路で狭いカーブになっており、車両が見えにくく危険。
→薄くなったグリーンベルトを塗り直し、ドライバーへの注意喚起を図る。

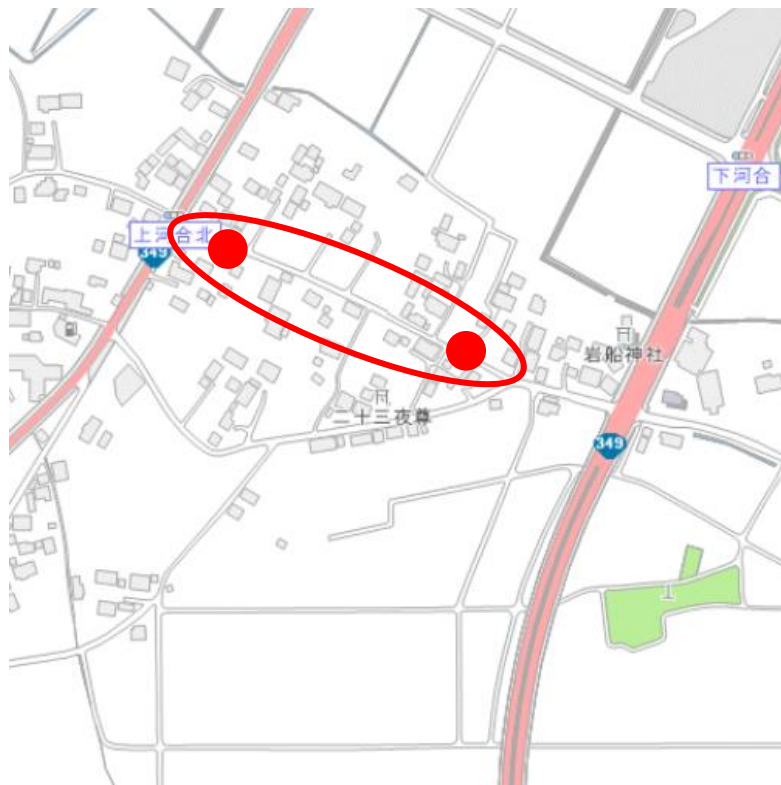
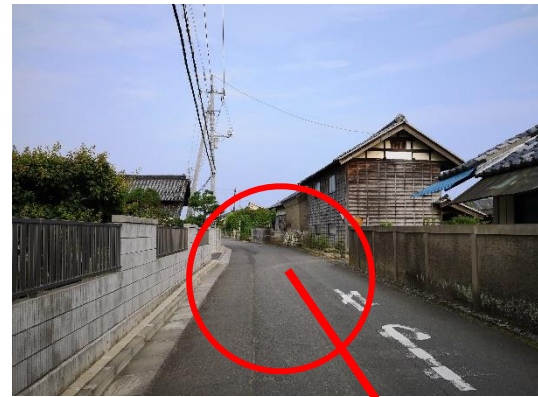
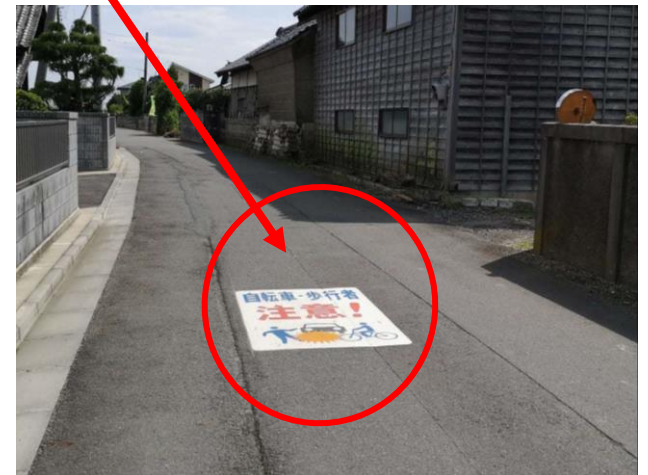
4. 幸久小学校 (下河合町6番地～93番地付近)

道幅が狭いがスピードを出して走行する車両が多く危険。
→路面標示を設置し、ドライバーへの注意喚起を図る。

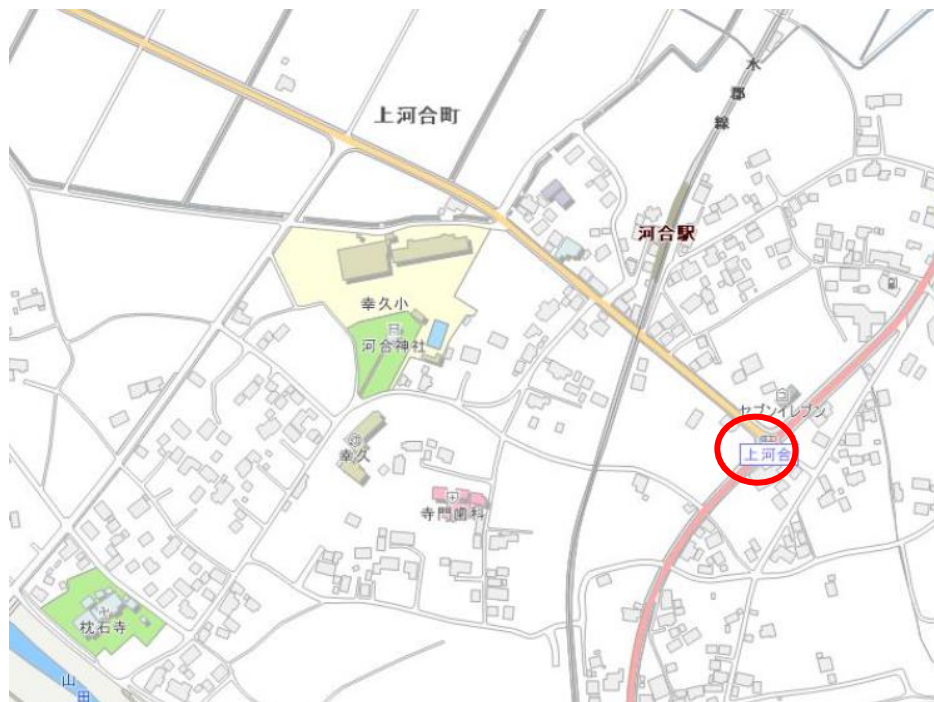
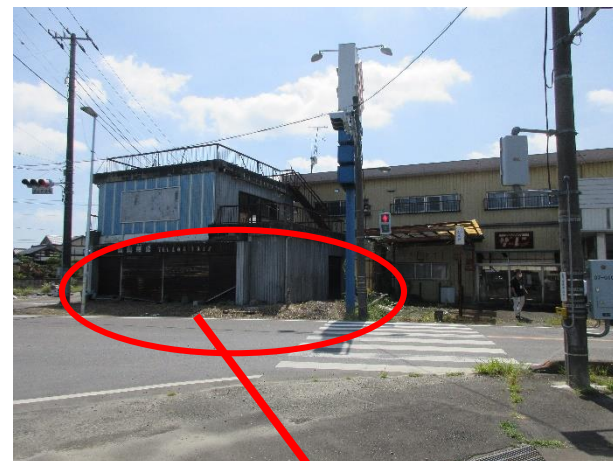
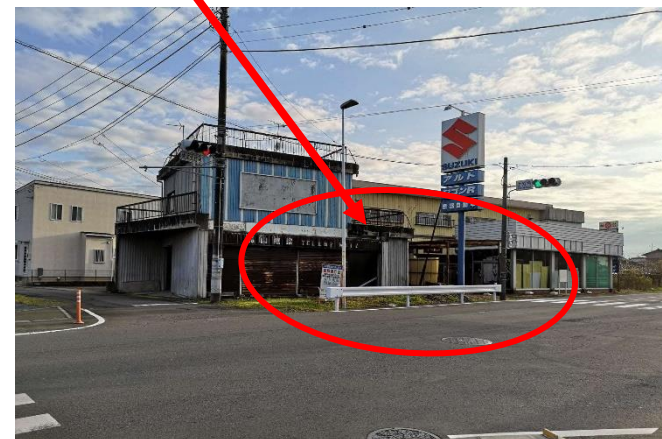
5. 幸久小学校 (上河合町1499番地付近)

信号待ちの際、待機スペースが十分に確保されておらず危険。
→ガードレールを設置。

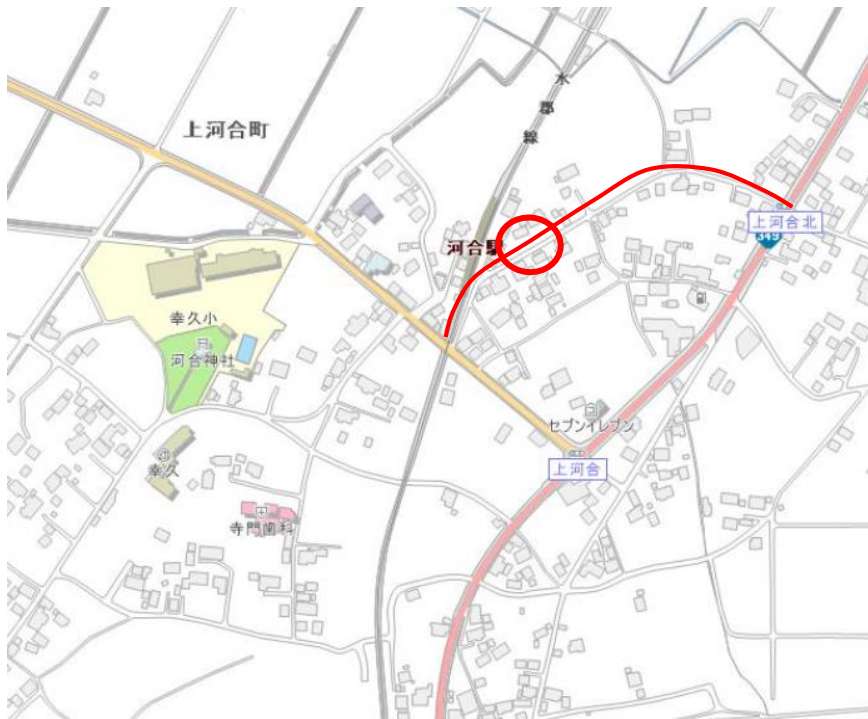
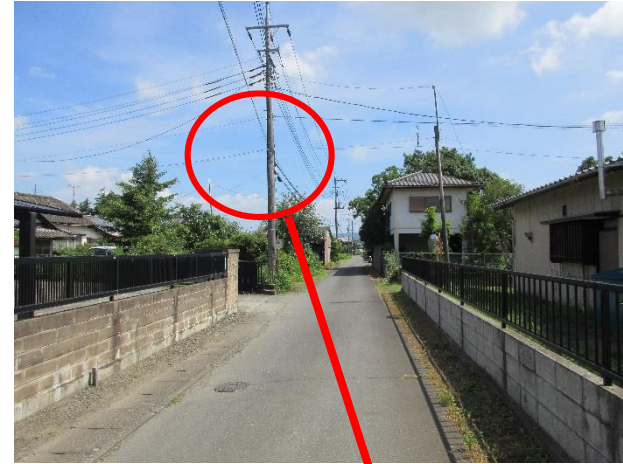
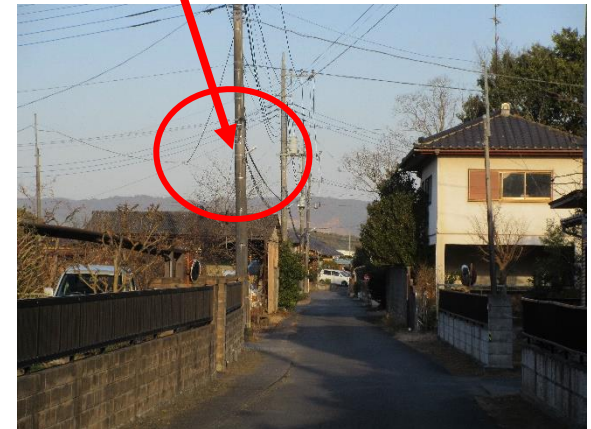
6. 幸久小学校 (上河合町1452～1422番地付近)

細い路沿いに空き家が多く、防犯上危険。
→防犯灯を設置し対応。

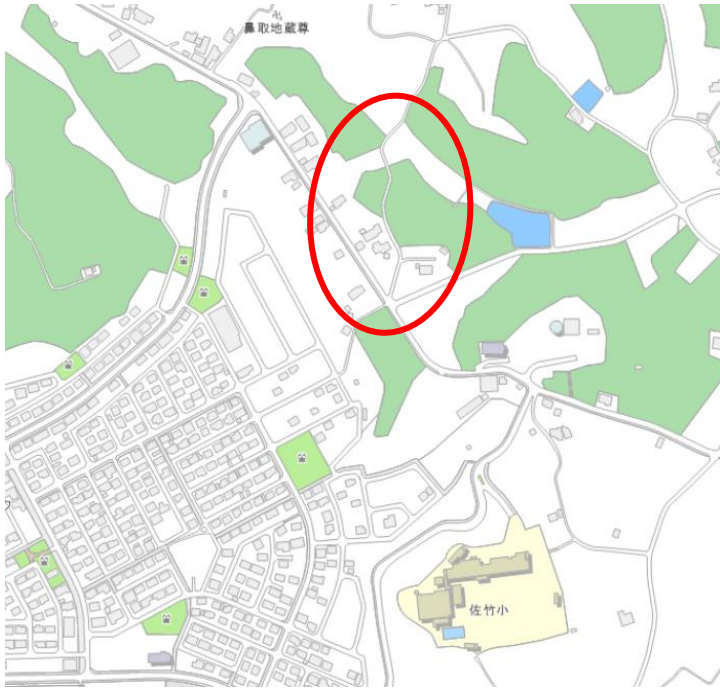
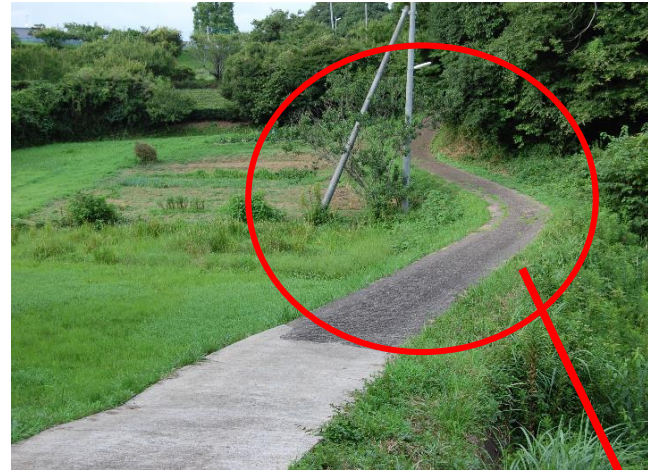
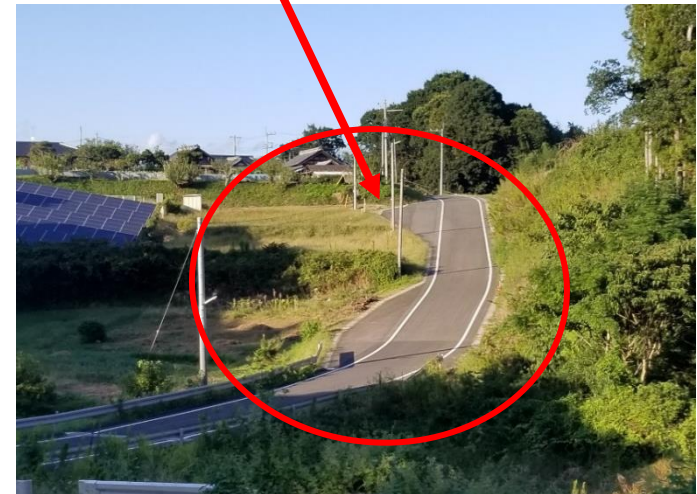
7. 佐竹小学校 (稲木町地内)

歩道がなく，見通しも悪いため，車両との接触の可能性があり危険。
→改良工事により対応。

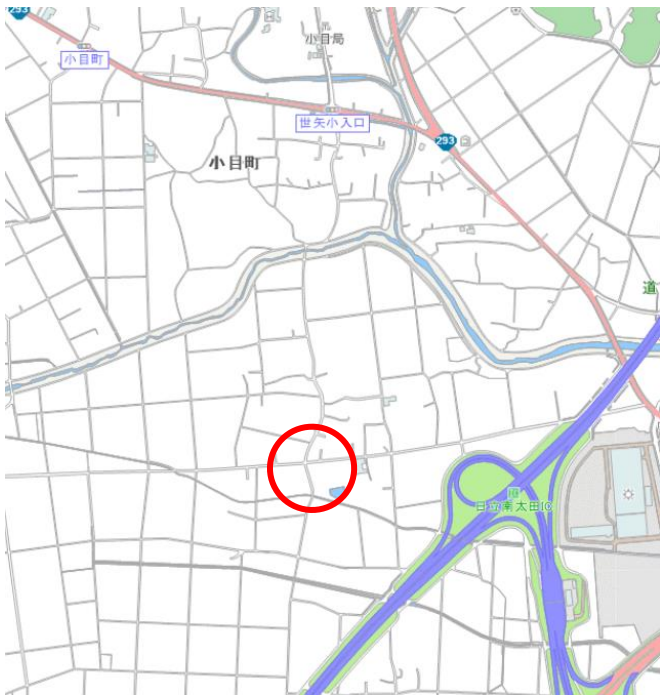
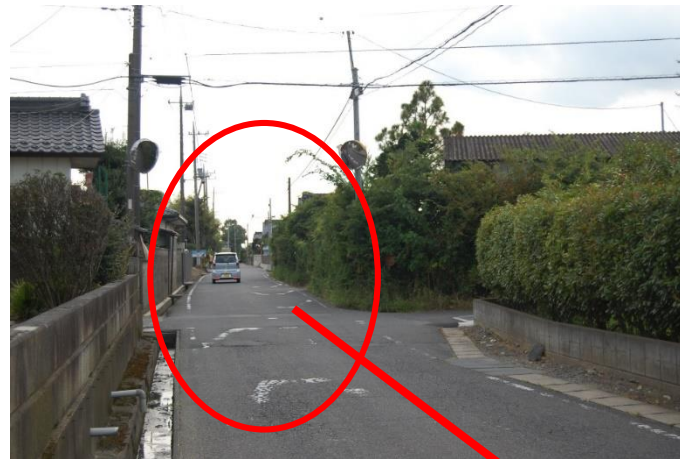
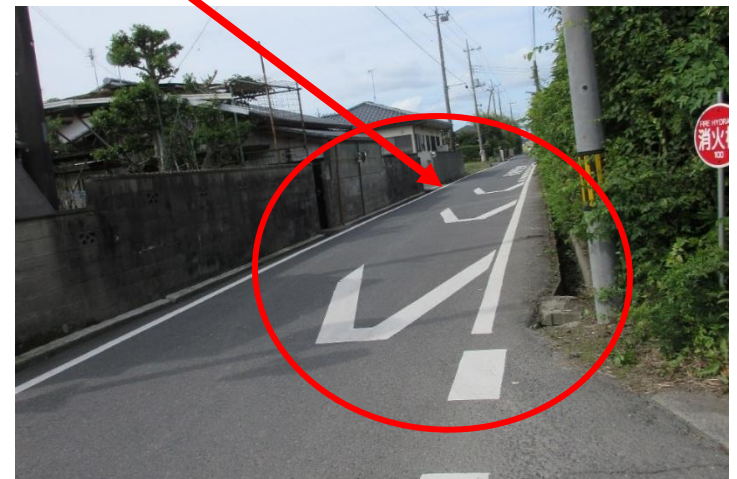
8. 世矢小学校 (小目町2813番地付近)

見通しの良い直線道路のため、スピードを出して走行する車両が多く、危険。
→路側帯・路面標示（交差点注意）により対応。

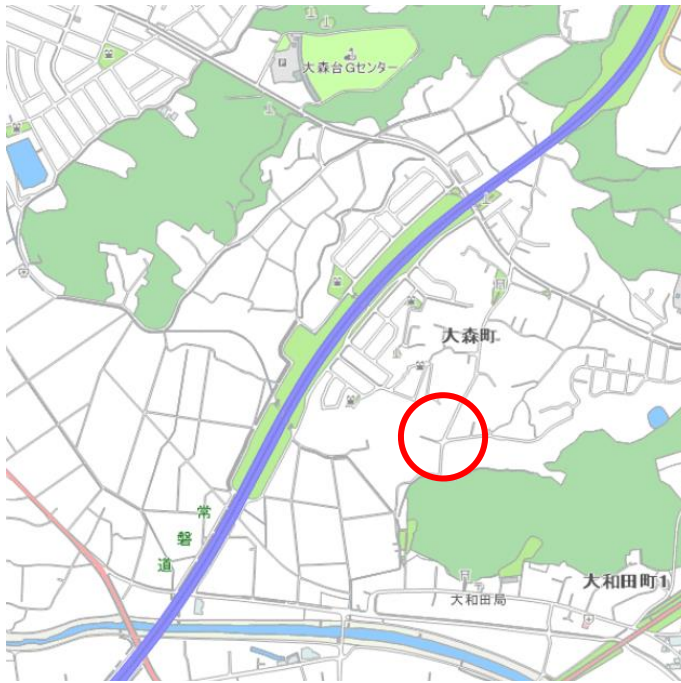
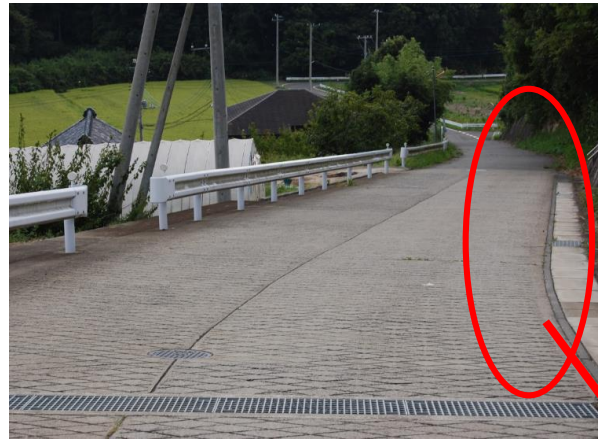
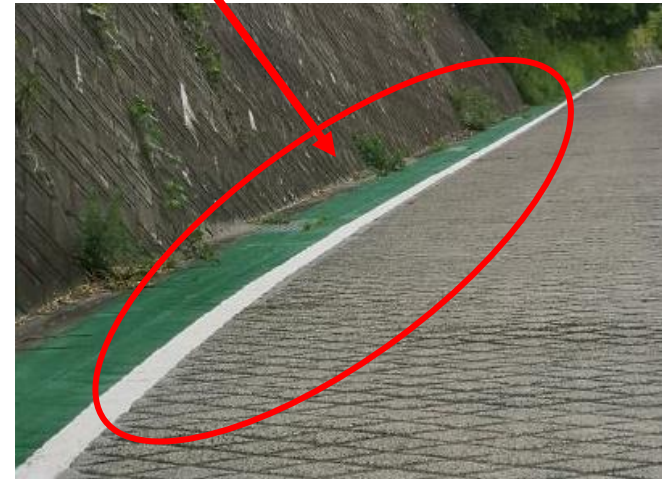
9. 世矢小学校 (大森町1590番地付近)

曲がり角が多く傾斜のある坂道で、見通しが悪く、危険。
→グリーンベルト設置により、ドライバーへの注意喚起を図る。

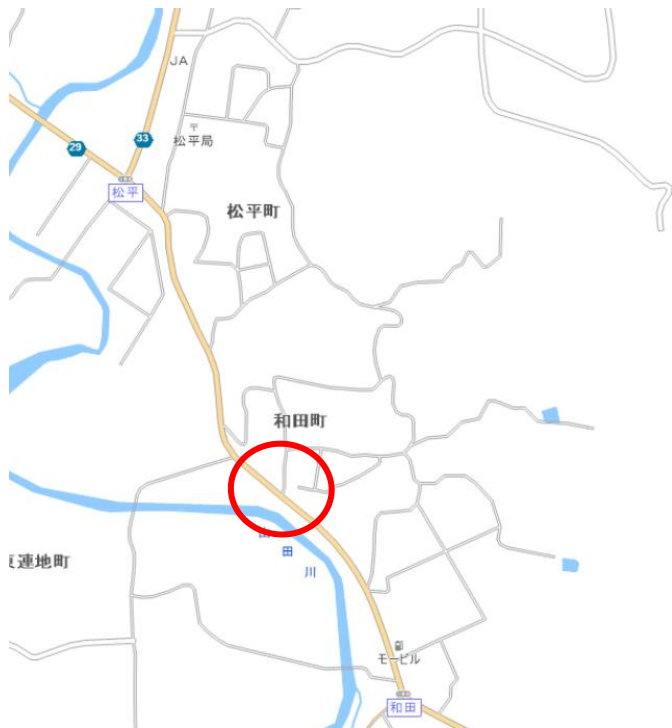
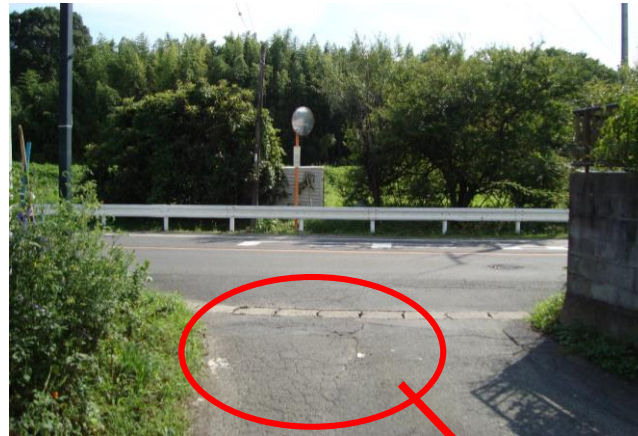
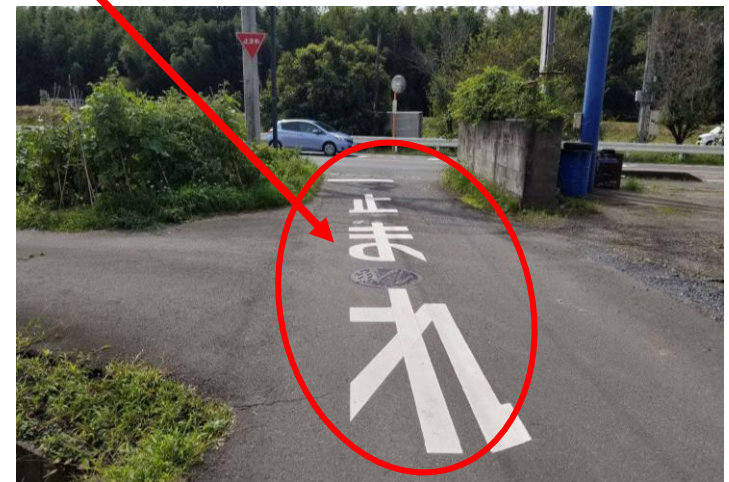
(和田町716番地付近)

見通しが悪いため、下校時等に車両との衝突の危険がある。
→停止線の塗り直しと「止まれ」の路面標示で注意喚起を図る。

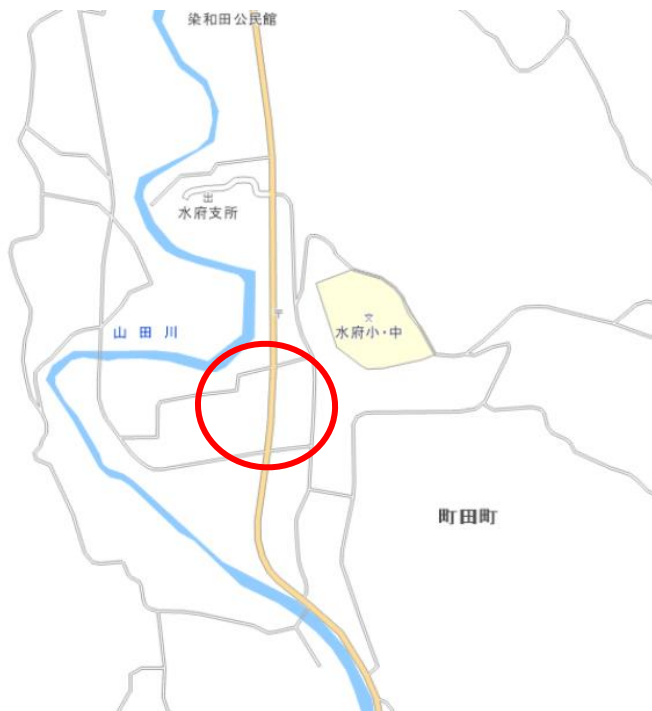
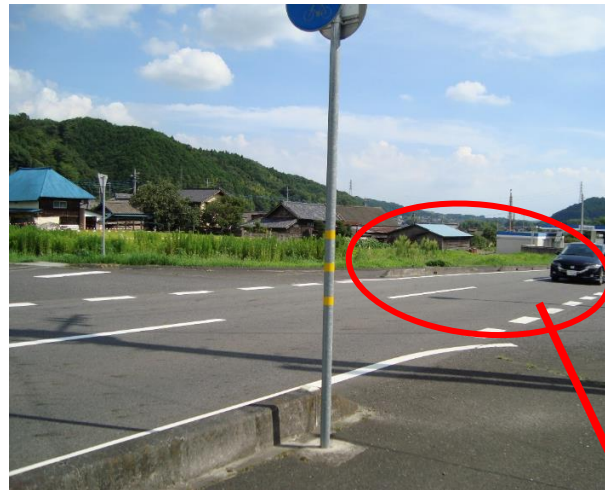
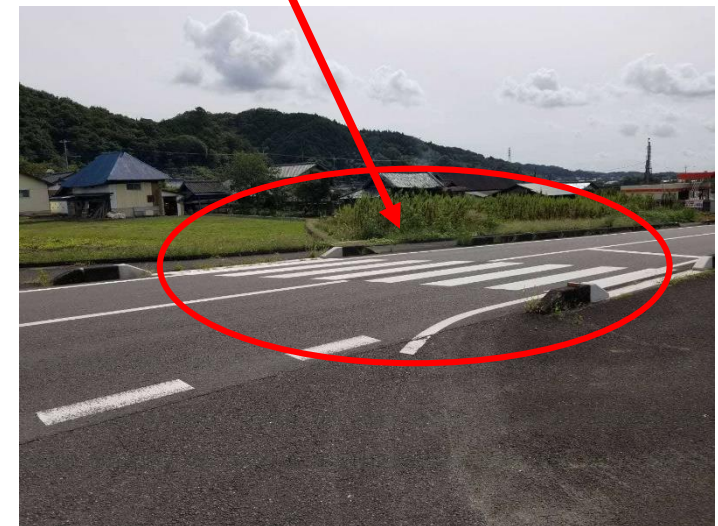
(町田町226番地付近)

交差点に横断歩道がなく危険。
→横断歩道を設置。

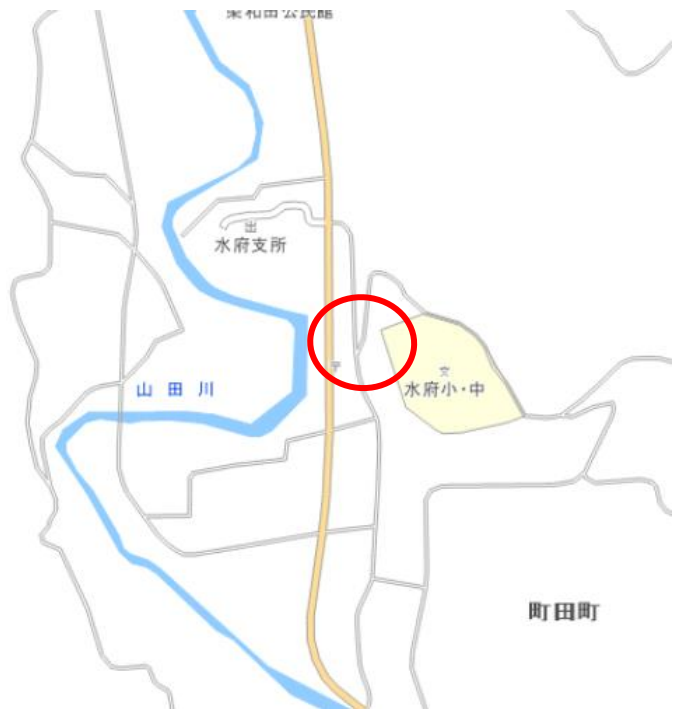
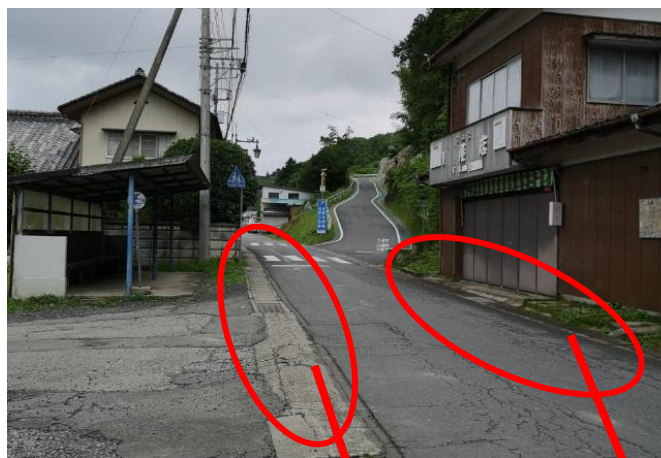
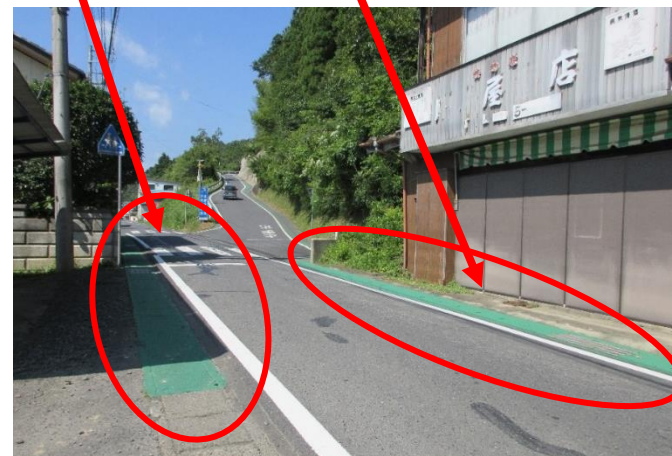
12. 水府小・中学校 (町田町213番地付近)

道幅が狭く，見通しが悪いうえ，歩道がなく危険。
→道路の拡幅は困難なため，グリーンベルト設置にて対応。

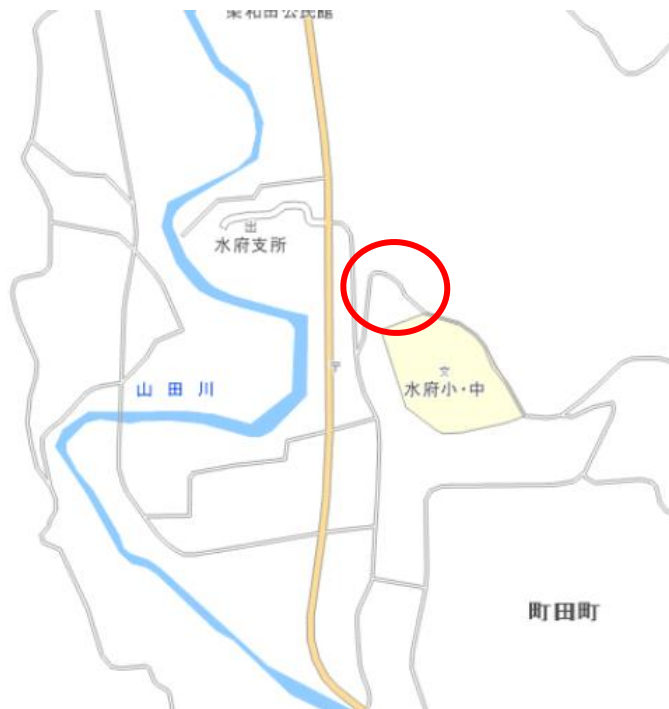
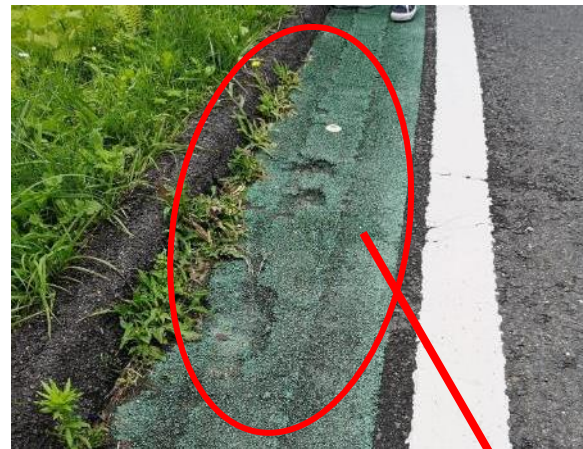
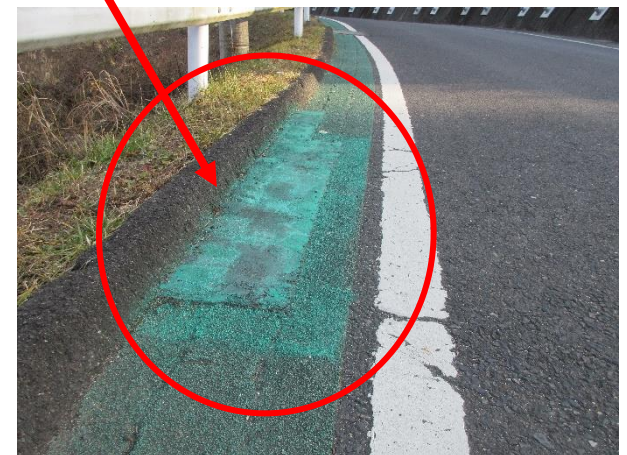
(町田町696番地付近)

グリーンベルトに穴が空き、雨天時は水が溜まって滑りやすくなり、危険。
→グリーンベルトを補修し対応。

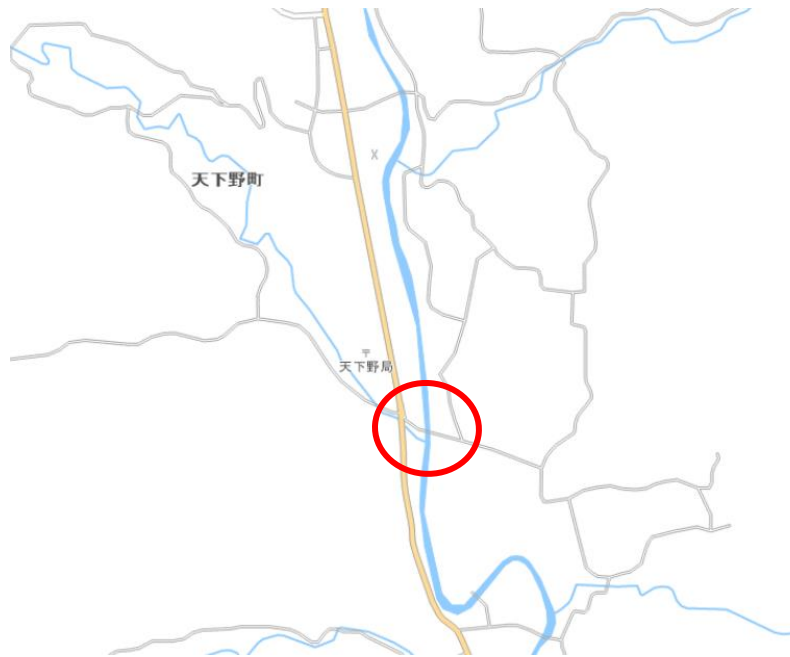
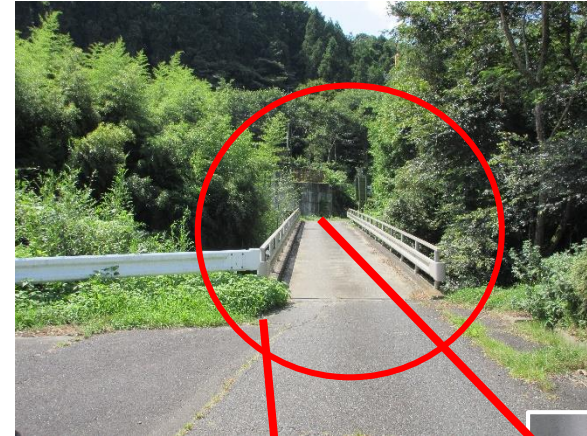
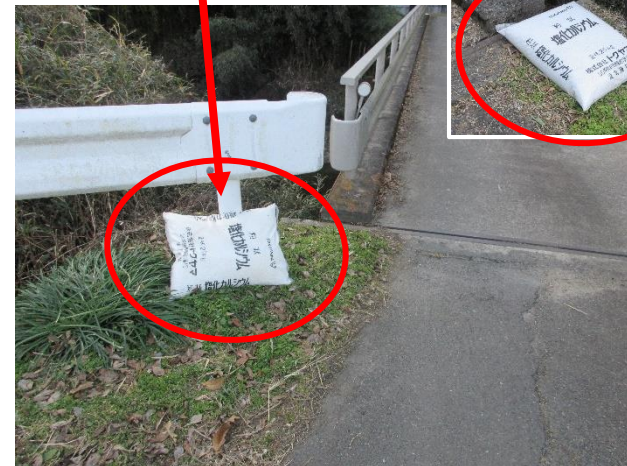
(天下野町5591番地の1付近)

橋が滑るため危険。
→塩化カルシウムを設置。

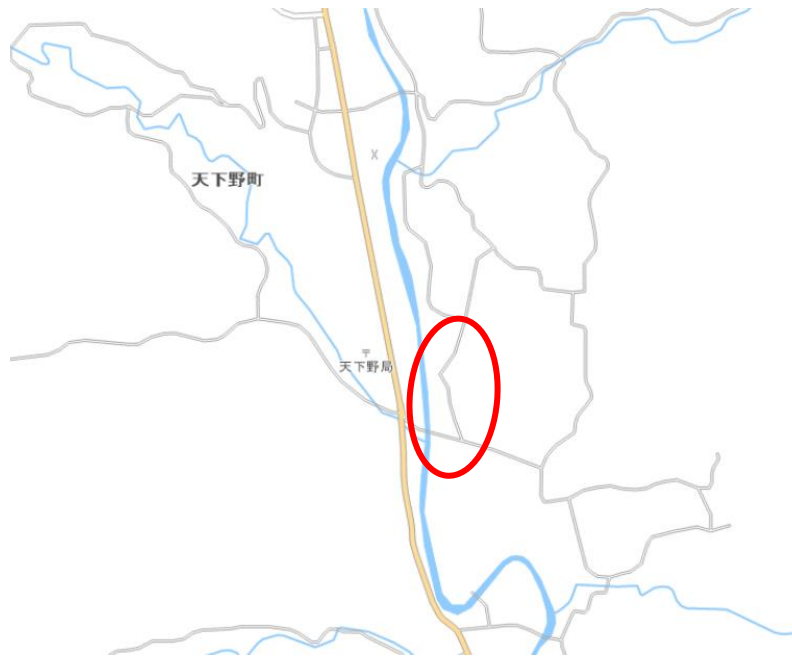
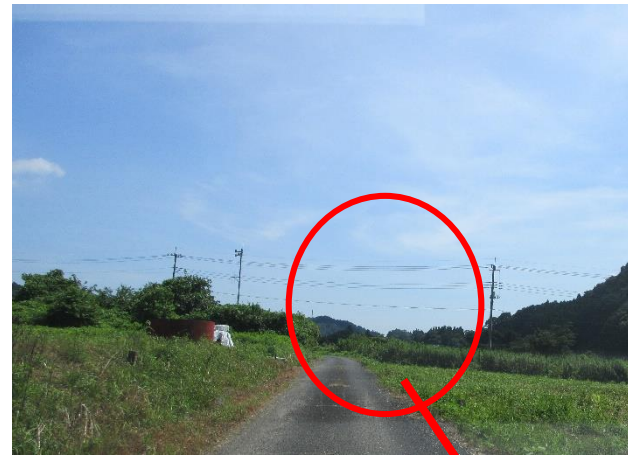
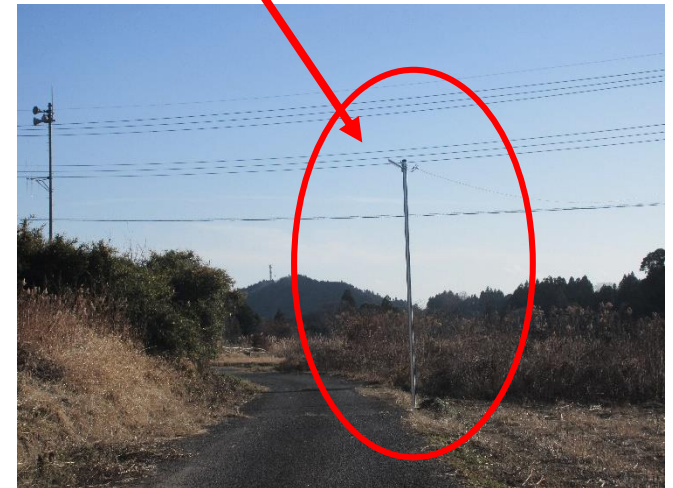
(天下野町5591番地の1付近)

人通りが少なく，暗いため危険。
→街路灯を設置。

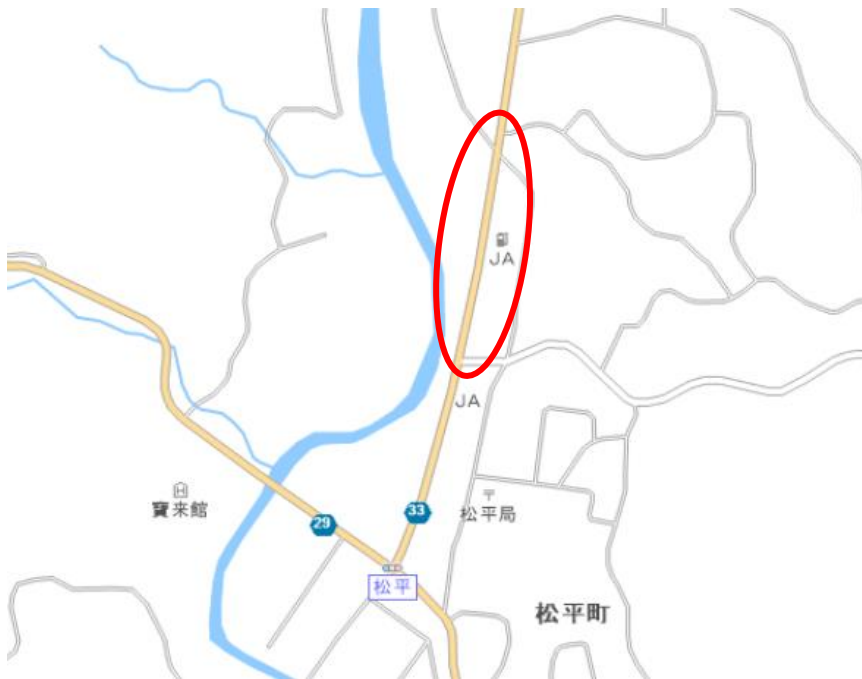
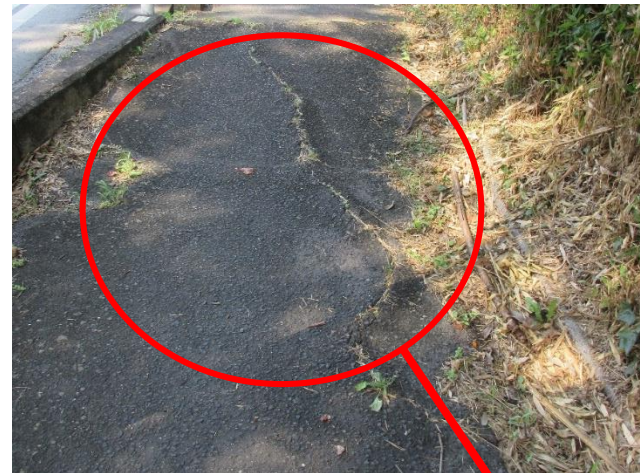
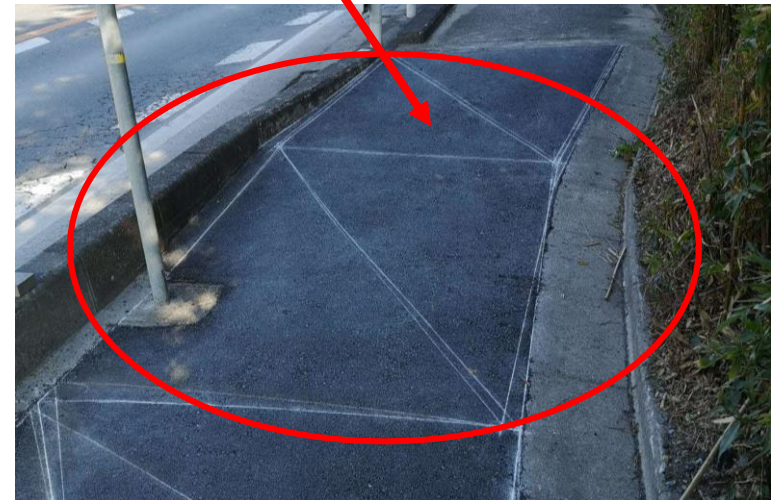
(松平町147番地付近)

歩道の状態が悪く、アスファルト隆起による凹凸で、自転車の走行に危険がある。
→歩道の補修整備。

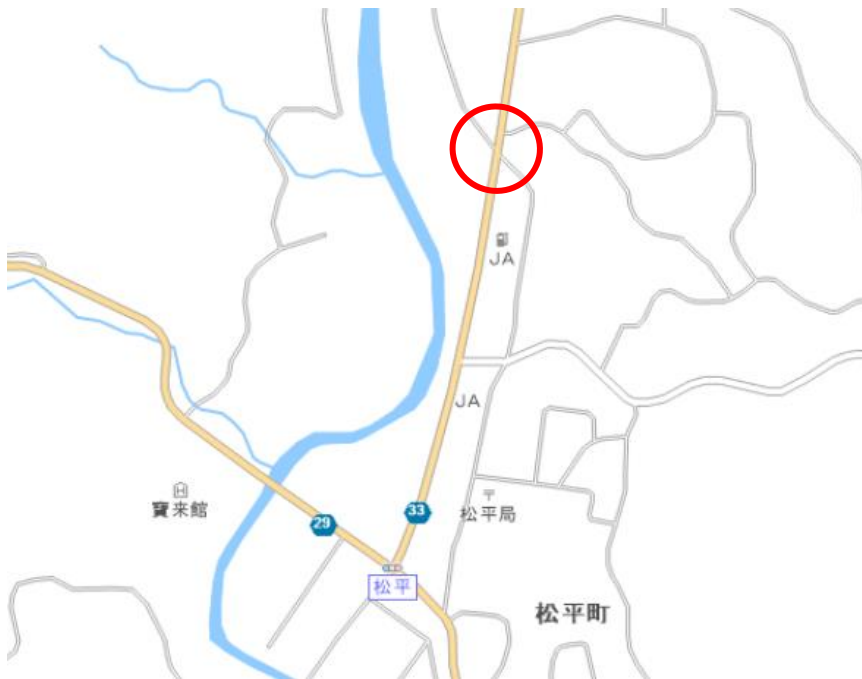
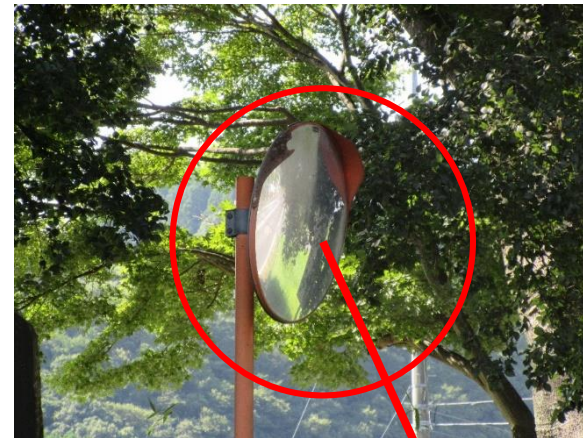
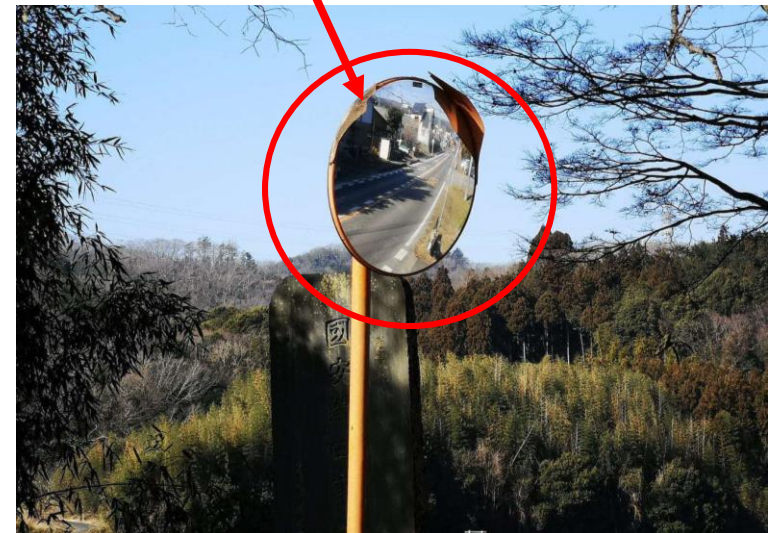
(松平町147番地付近)

カーブミラーが曇っている。木がかかってしまい見にくく危険。
→ミラーの磨き直しおよび木の伐採。

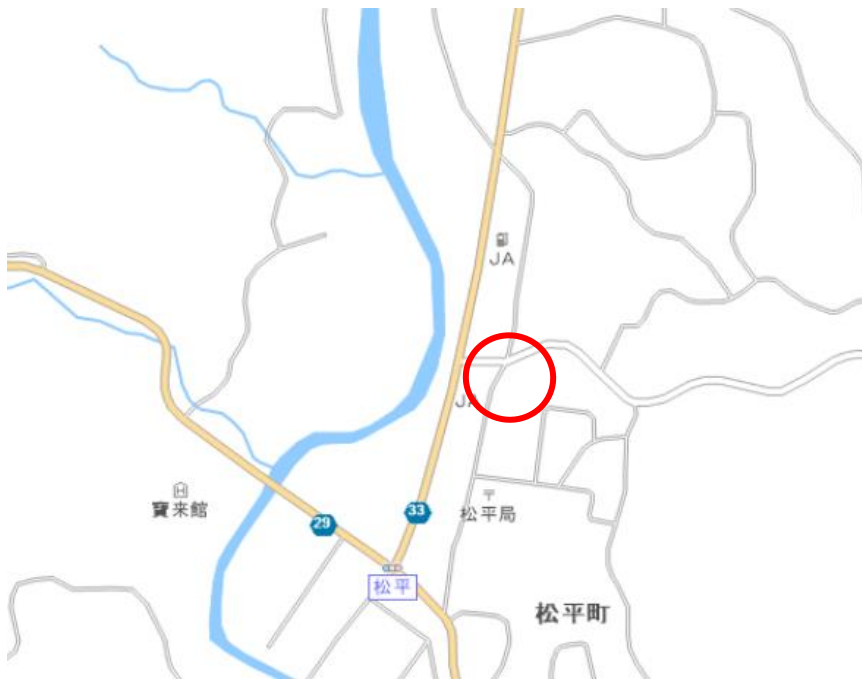
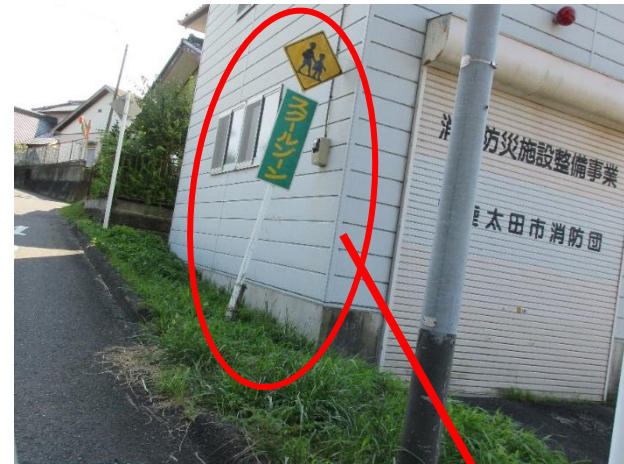
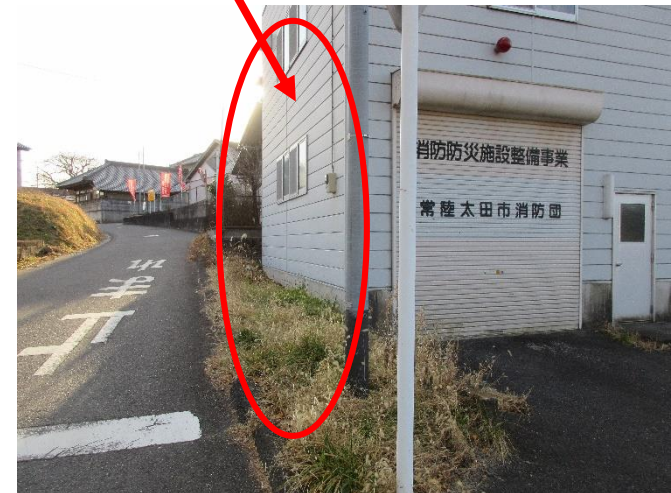
(松平町193番地の1付近)

標識が倒れかけていて危険。
→標識の撤去。(スクールゾーン外)

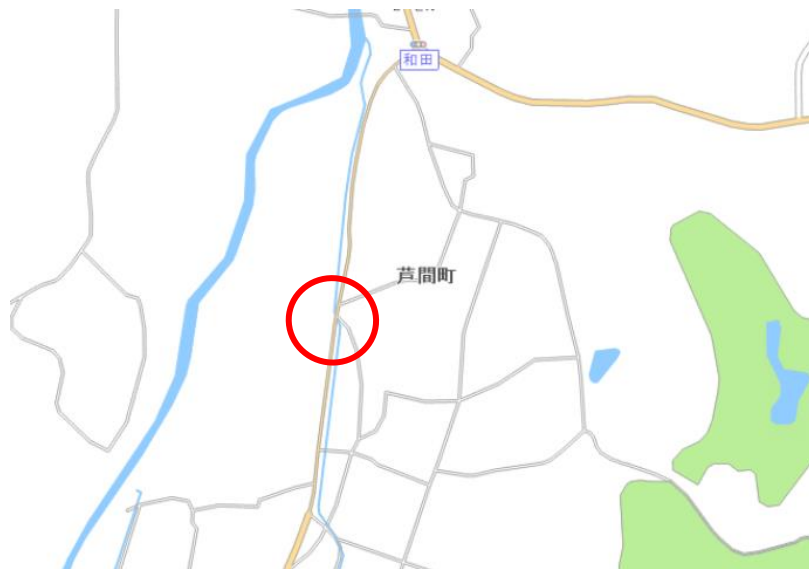
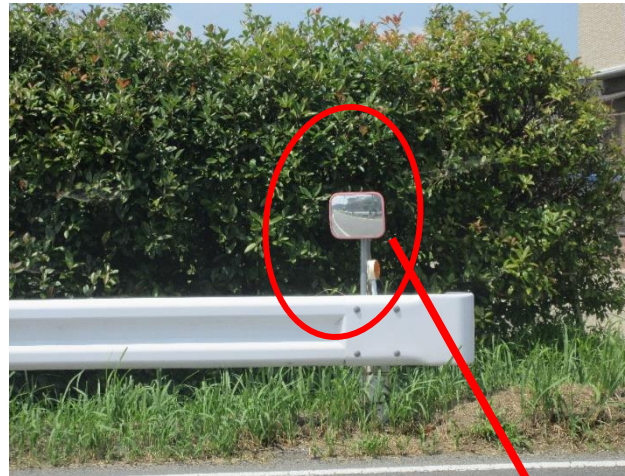
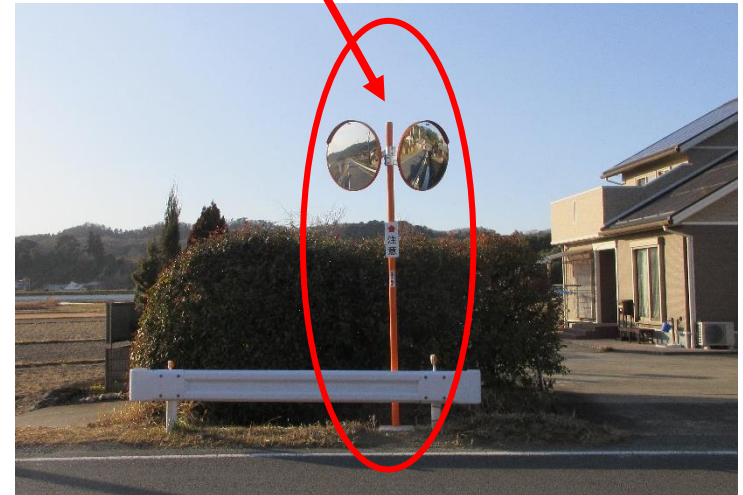
(芦間町1648番地付近)

道が細く，合流地点の見通しが悪いため危険。
→大きなカーブミラーの設置。
