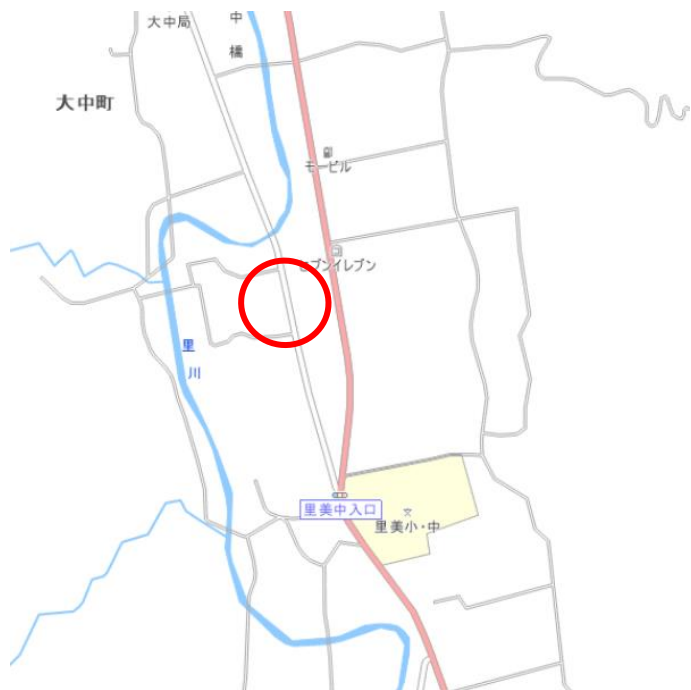
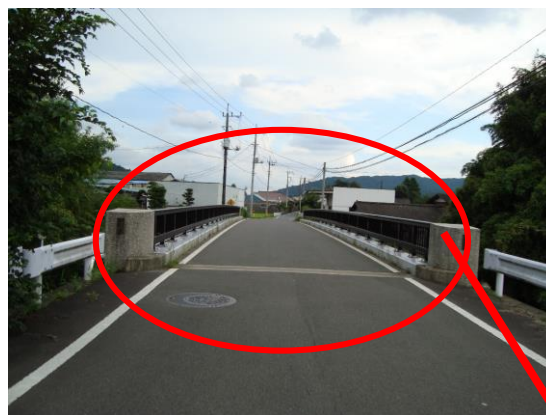
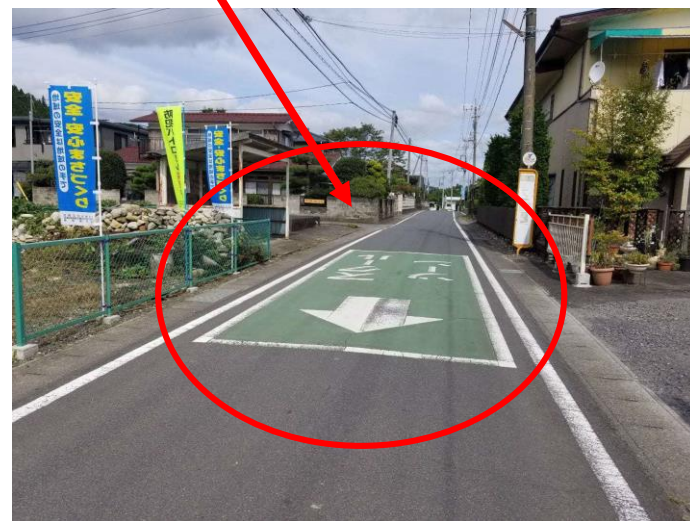
(大中町1763番地の1付近)

通学路であることがわかりにくく、スピードを出す車両があり危険。
→路面標示を設置し、ドライバーへの注意喚起を図る。

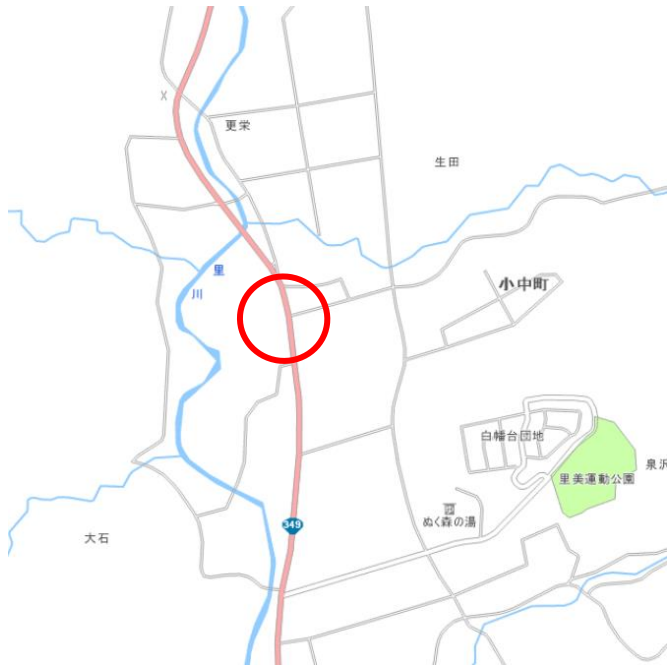
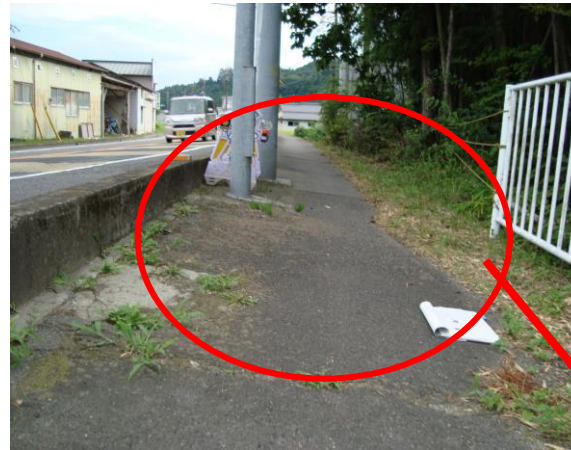
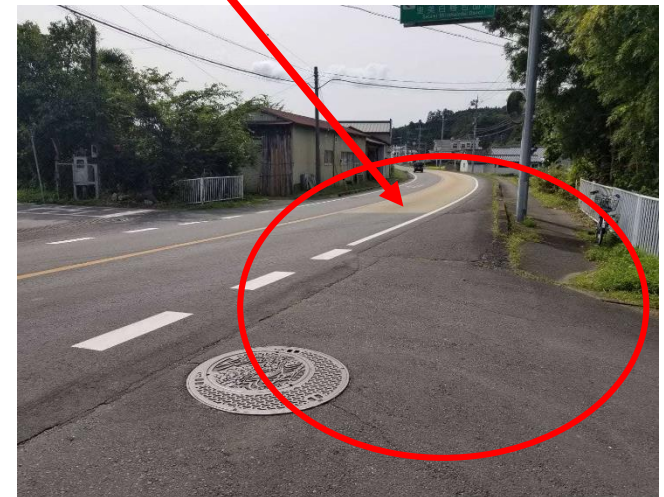
(大中町995番地の1付近)

舗装状態が悪く、傾斜があるため通学時に転倒の危険がある。
→路面補修により対応。

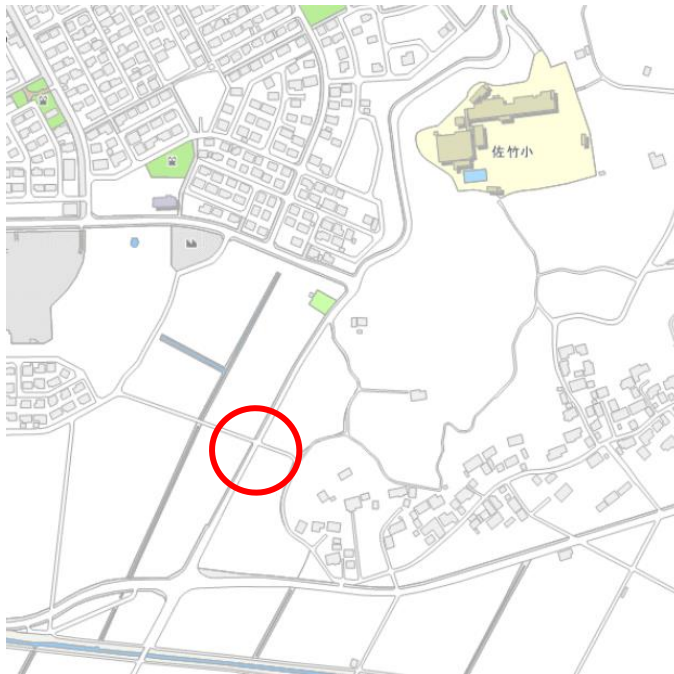
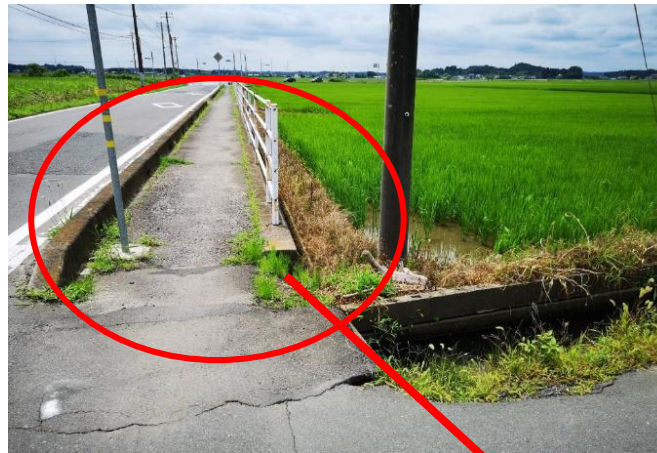
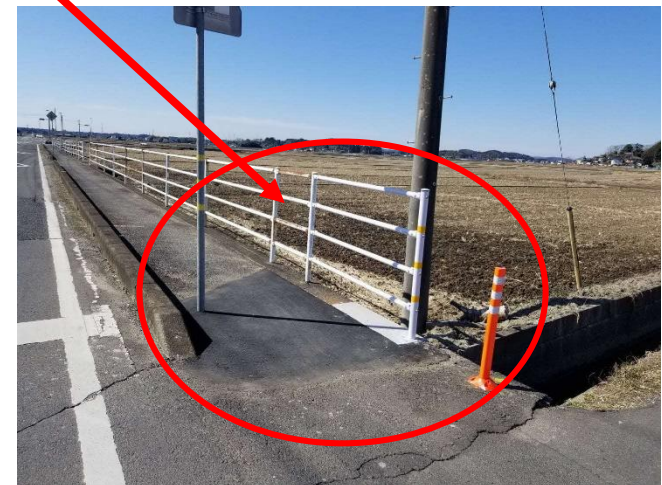
(天神林町517番地付近)

舗装状態が悪く，自転車通学時に転倒や用水路への転落の危険がある。
→路面補修・ガードパイプ延長・ポストコーン設置により対応。
