# としかずじょうあと 利員城跡

## 利員城跡（別称：利員<sup>りゅうがい</sup>竜員城）

## 山城を歩く（利員城跡編）

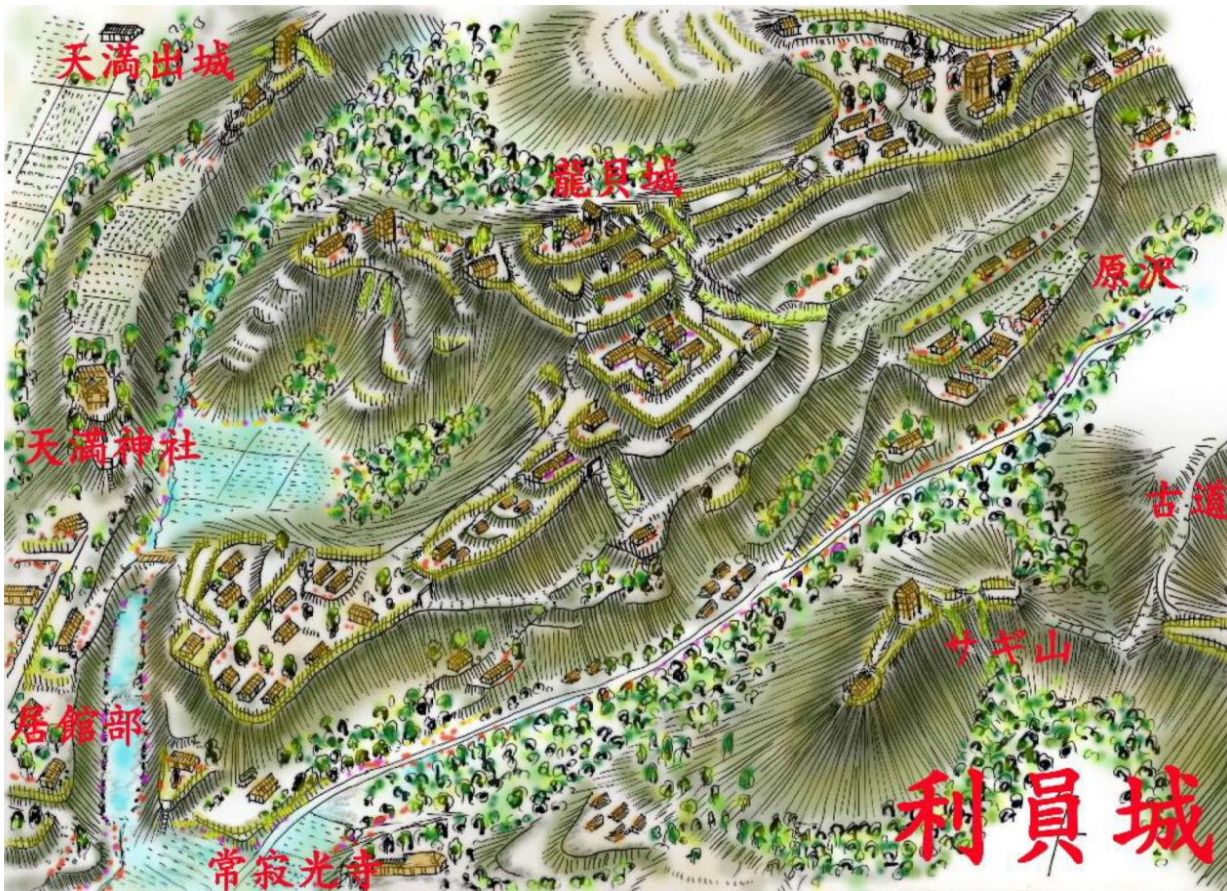
利員城想像図（茨城城郭研究会編『続・図説茨城の城郭 3 常陸太田市編』より）

利員城は「根小屋式<sup>1</sup>」の大型の城郭で、久慈川支流浅川の左岸、標高 130m の丘陵上に位置します。本郭南西側の麓には天満神社が所在し、城域は、東西約 120m、南北 150m と推定されています。山入城跡（市内国安町）と同等以上の規模を誇り、山城部はほぼ完存状態です。居館部にも横堀や土塁の一部が残されています。

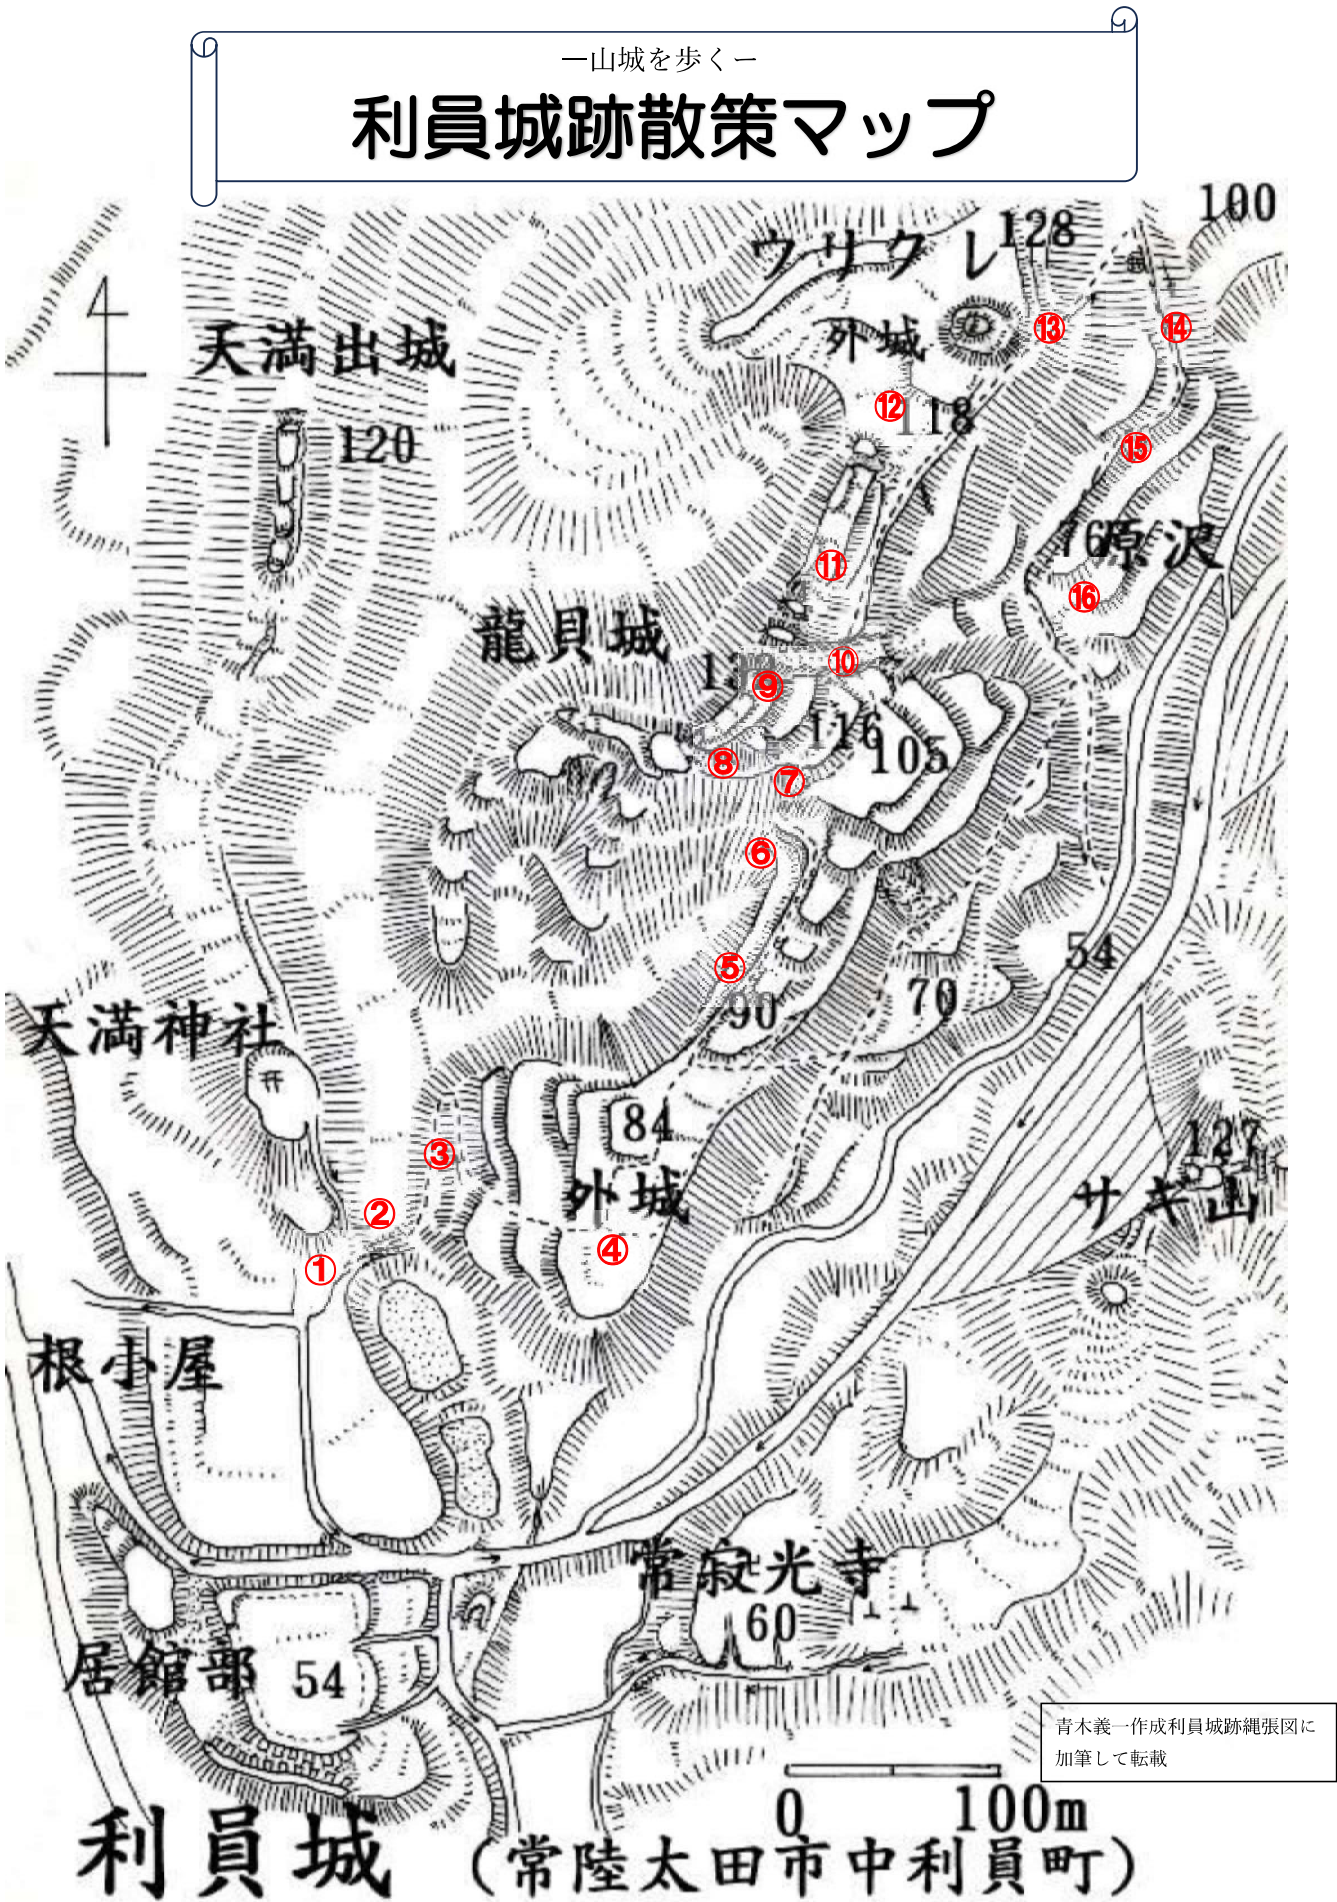
### ① 切岸を見上げてみよう！

天満出城の切岸を見上げると、切岸の高さがよくわかる。  
利員城跡巡りの安全を願って参拝するのもよし。神社境内から見下ろすと、敵の動きがよくわかる。

### ② 木橋と土橋（現代施設）

往時の施設ではないけれど、登城路（大手道）の雰囲気味わえる。  
敵が攻めて来た時には木橋や土橋を破壊し足止めする。

### ③ 外城（外城）への道（つづら折り）

屈曲した狭い道は敵の侵攻スピードを鈍らせる。もたもたしているうちに、上の郭に待機する兵から矢や石つぶてなどの攻撃で全滅なんてことも。

### ④ 外城

利員城最初の大きな主要施設。何段にも築かれた郭群は高低差が激しい。立地から推測すると、倉庫群や物見・利員城の管理施設などが設けられていたのかも。

### ⑨ 二重堀切と土塁（本郭より）

利員城跡最大の見せ場。本郭から見下ろす堀切は城跡巡りの醍醐味を味わえる。  
※ここから直接ウリクレ方面に進むのは危険。

### ⑩ 二重堀切と土塁（下から）

尾根を断ち切った堀切は斜面を下って竖堀に変化する。  
堀底から見上げると、攻め手側の兵の絶望的な気持ちが出る。
