としかずじょうあと 利員城跡

利員城跡（別称：利員^{りゅうがい}竜貝城）

山城を歩く（利員城跡編）

—見どころ解説と注意点—

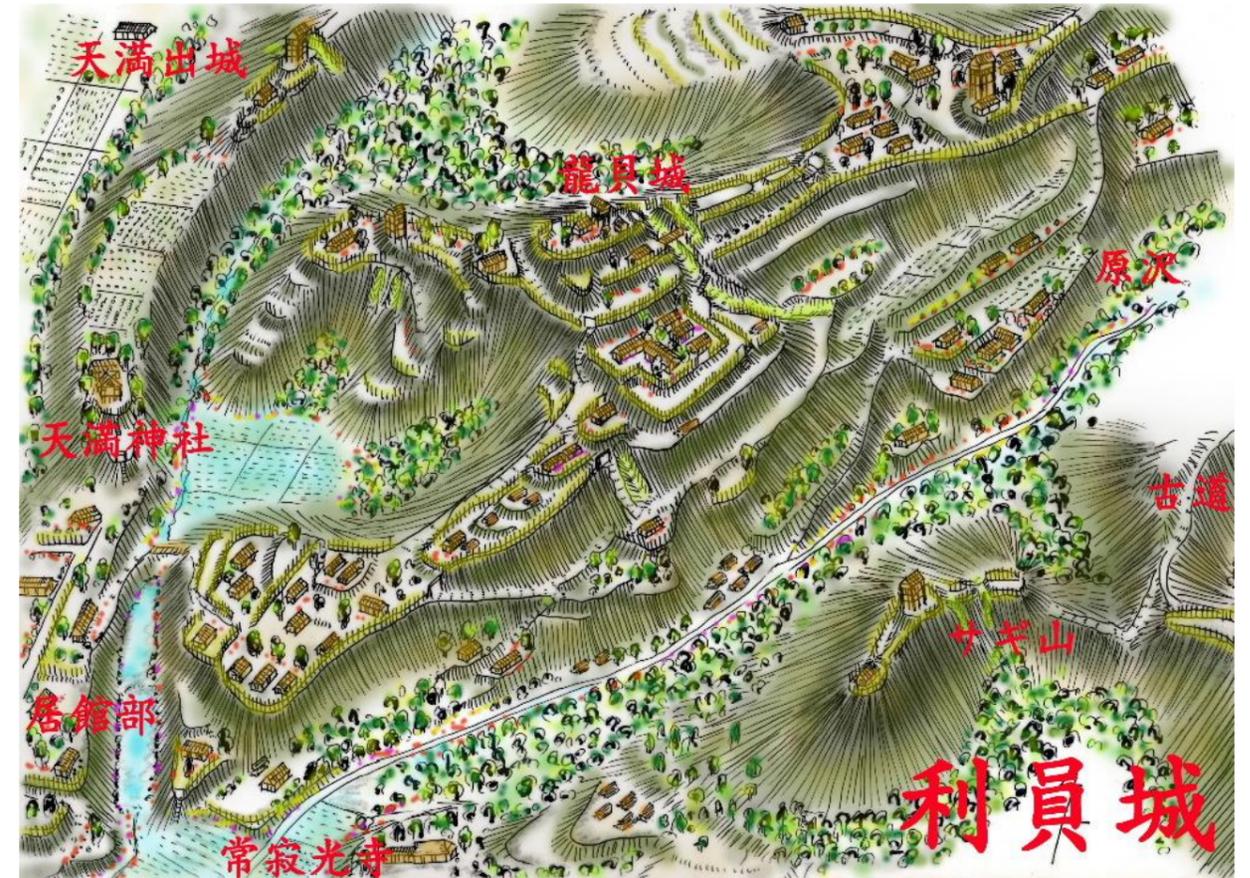
利員城想像図（茨城城郭研究会編『続・図説茨城の城郭3 常陸太田市編』より）

利員城は「根小屋式¹」の大型の城郭で、久慈川支流浅川の左岸、標高130mの丘陵上に位置します。本郭南西側の麓には天満神社が所在し、主郭部は東西約120m、南北約150mと推定されています。山入城跡（市内国安町）と同等以上の規模を誇り、山城部はほぼ完存状態です。居館部にも横堀や土塁の一部が残されています。

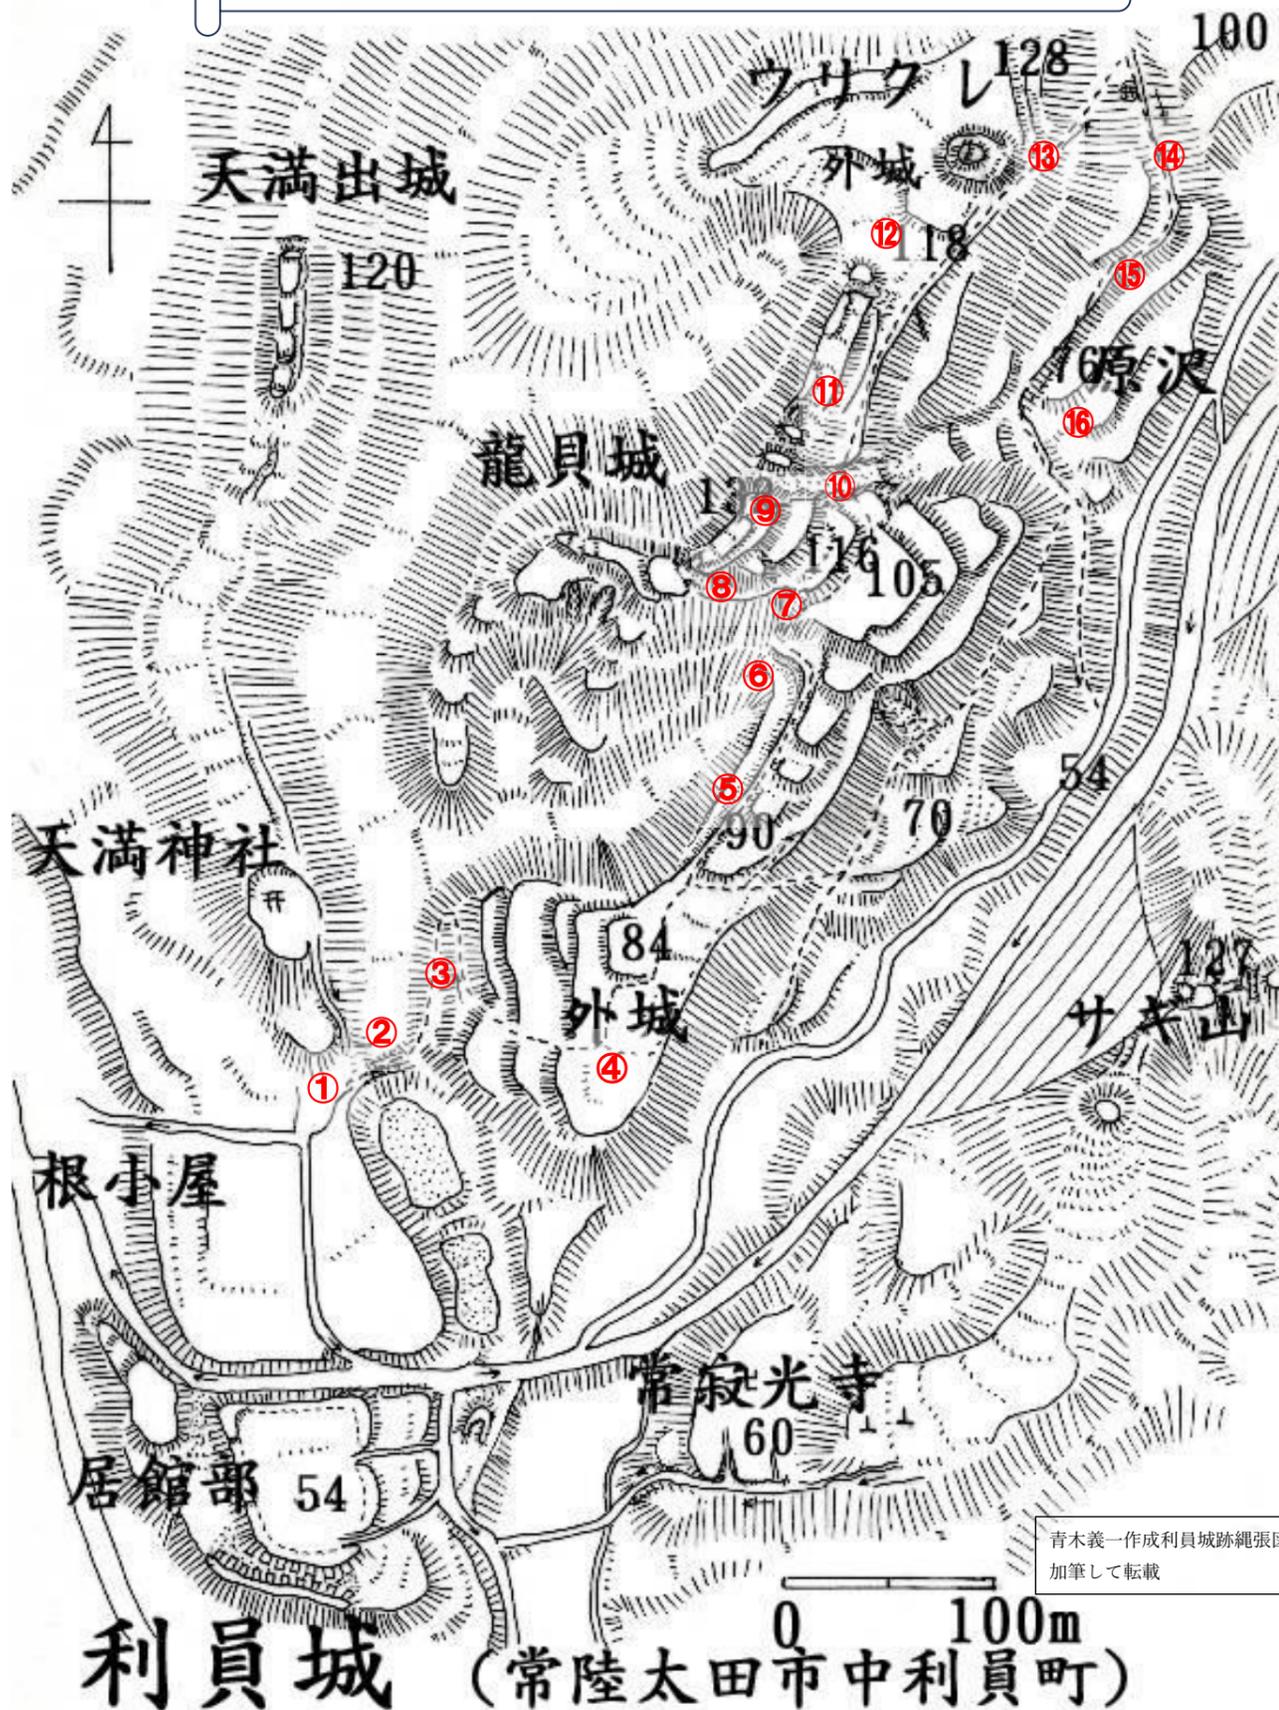
利員城跡散策マップ

青木義一作成利員城跡縄張図に
加筆して転載

① 切岸を見上げてみよう！
天満出城の切岸を見上げると、切岸の高さがよくわかる。利員城跡巡りの安全を願って参拝するのもよし。神社境内から見下ろすと、敵の動きがよくわかる。

② 木橋と土橋（現代施設）
往時の施設ではないけれど、登城路（大手道）の雰囲気味わえる。敵が攻めて来た時には木橋や土橋を破壊し足止めする。

③ 外城（外城）への道（つづら折り）
屈曲した狭い道は敵の侵攻スピードを鈍らせる。もたもたしているうちに、上の郭に待機する兵から矢や石つぶてなどの攻撃で全滅なんてことも。

④ 外城
利員城最初の大きな主要施設。何段にも築かれた郭群は高低差が激しい。立地から推測すると、倉庫群や物見・利員城の管理施設などが設けられていたのかも。

⑤ 竜貝城への登城路
尾根上に築かれた郭群の傍を通る細道。竜貝城を目指す敵の左側は急な斜面…、郭群に潜む兵からの攻撃にはひとたまりもない。

⑥ 細い帯郭
谷津（深い谷）からの侵入も許さない。急斜面を登ってくる敵への備えも万全。ただし、自分たちの退避も困難な地形…。守備兵は捨て身の防御だったかも。

⑦ 大きな切岸①を登ろう！
よじ登るのがたいへん。滑落注意。山城の急峻さが理解できる。ところどころに石つぶてに使うために運ばれたかも知れない川原石がみられる。

⑧ 大きな切岸②から本郭へ
竜貝城本郭にして利員城の中心施設。有事に立て籠もるための施設や物見などが設けられていたのかも。本郭へのアクセスはたいへん。足元に注意。登り切れば本郭に入る。南西側は立木が伐採により眺望が改善され、木々の間から居館部が見渡せる。

⑨ 二重堀切と土塁（本郭より）
利員城跡最大の見せ場。本郭から見下ろす堀切は城跡巡りの醍醐味を味わえる。
※ここから直接ウツクレ方面に進むのは危険。

⑩ 二重堀切と土塁（下から）
尾根を断ち切った堀切は斜面を下って堅堀に変化する。堀底から見上げると、攻め手側の兵の絶望的な気持ちが見える。

⑪ 小郭群と土塁
用途は定かではないが、何らかの施設が設けられていたのかも。土塁は尾根上に沿う形で設けられ、竜貝城と天満出城の間の谷津から侵入する敵への備えか。

⑫ ウツクレ・外城
謎の広い平坦部。以前は人家があったとのことなので、以前から開墾され開けた地形だったようである。あるいは隣接する棚谷やサギ山方面から集結した兵たちが休息する一時的な駐屯地として使われた可能性も。北端の頂には塚が築かれ、いずれかの時代に何らかの祭祀が行われていたと考えられる。

⑬ 原沢への下り道
ウツクレと外城をかすめて原沢へ下る細道。利員城へのもう一つの登城路だったのかも。落ち葉で滑るところがあるので注意が必要。

⑭ 古井戸 A
大きなつづら折りを曲がったところに古い井戸 A がある。形状的には比較的新しめのものと思われるが、それでも近世までに掘られた井戸の可能性が高い。蓋が無いので転落注意。

⑮ 古井戸 B
山の急斜面を半円形に掘り込んだ底に古い井戸 B がある。形状的にみて中世まで遡ることのできるものの可能性が高い。古井戸 A・B の 2 か所の存在からも、この原沢地区が古くから水に恵まれた場所だったことが考えられる。

⑯ 原沢（謎の斜め郭群）
原沢に設けられた郭群で、郭内が平坦ではなく、斜面に沿った斜めの地形であるところから用途が謎。利員城が機能している時期から存在していたのならば、平時には耕作して兵糧を生産していたのかも。古井戸の存在から考えても農産物栽培のための水の確保は容易。想像を逞くすれば軍馬や荷物運搬用の牛など家畜の放牧場にも使えたかも。
